NAHAL TZIPORI נחל ציפורי وادي الملك

מדד איכות מורפולוגית - נחל ציפורי

מצב קיים 13.3.22

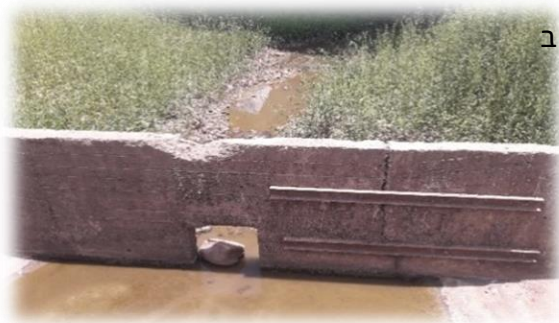
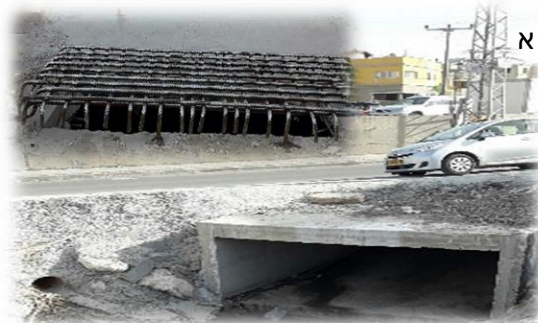
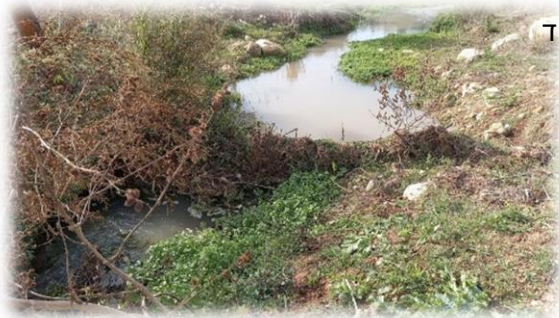
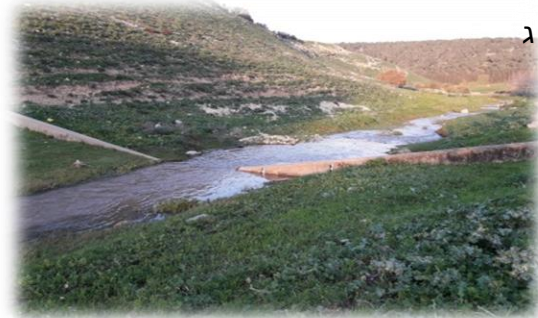
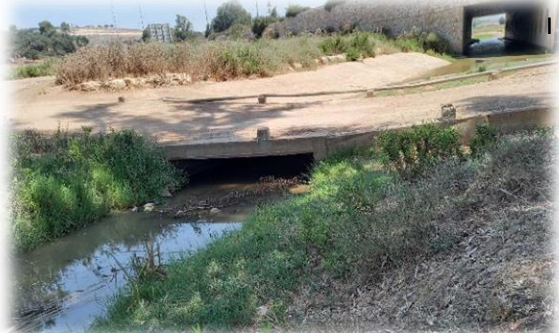
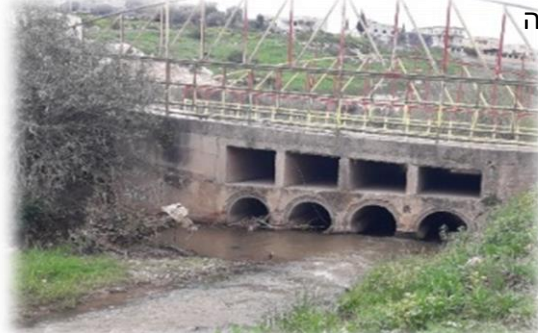
מכשולים לרציפות האורכית של זרימת המים, הסדימנט, והצמחיה המעוצה בנחל

הרציפות האורכית של זרימת המים, הסדימנט, והצמחיה המעוצה בנחל הופרה מאוד בעשורים האחרונים. ההפרה המשמעותית ביותר כוללת: העברת הנחל במובל סגור מתחת לרחוב בריינה (S1, תמונה א), סכר הטייה (S13), ומבנה בטון החוצה את הנחל (S15), תמונה ב) שמטרתו לאפשר שאיבה מהנחל, יוצרים הפרה משמעותית ברציפות האורכית הכוללת אי-רציפות במאפייני תשתית הנחל, ומהווים מכשול למעבר סדימנטים וצמחיה מעוצה הזורמים בנחל (תמונה ה, ו). מתקני חצייה אחדים (S2, 8S – תמונה ג) והסכר של השירות ההידרולוגי (לדוגמה S5 תמונה ד) יוצרים הפרה פחותה אך עדיין משפיעים על רציפות הזרימה ומגבירים את הסיכון להצפות. הפרעות אלו מקטינות את יעילות הסעת הסדימנטים. בנוסף, הקישוריות ההידראולית נפגעת כתוצאה משאיבות מים לא חוקיות מהנחל ולחצים אנתרופוגניים המדלדלים את מקורות המים והמעיינות המספקים מים לנחל, בעיקר במקטעים 9-10. מעלה הנחל (S1, S2) הינו אכזב והזרימה בו מוגבלת לעיתות הגשמים. נחל יפתחאל תורם לזרימה בנחל ציפורי ומשפר את הקישוריות ההידרולוגית בנחל ציפורי לאחר מפגש הנחלים (S7).

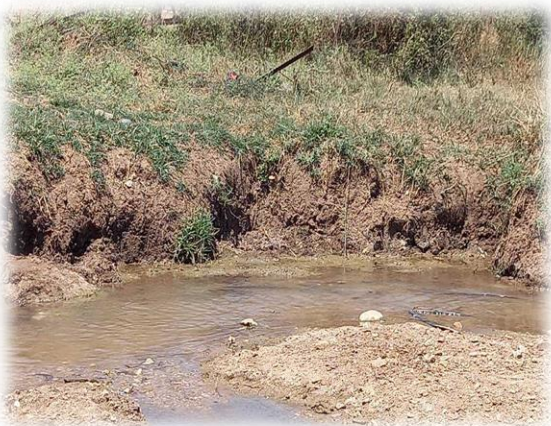
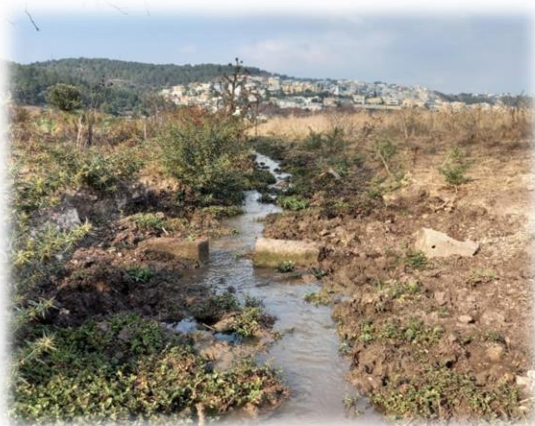
סימני דריכה של בעלי חיים וארוזיית גדות

לאורך מרבית הערוץ ניתן לראות סימני ארוזיה ונסיגת גדות. ארוזיית הגדות מושפעת מאוד מחקלאות ורעייה המתקיימים בסמוך לנחל ובתוכו והתוצאות ניכרות במיוחד במוקדים ספציפיים בהם מעבר קבוע של עדרים (S10, IMS19). גדות נחל ציפורי לכל אורכו מורכבות חומר טבעי פרט למקטע אחד (S4) בו יש גדות מלאכותיות. לא נצפתה קריסת גדות נרחבת לאורך הנחל. בקטעי נחל חתורים נצפתה התבססות צמחיה והתייצבות הגדות, למרות שבגדות תלולות וחשופות נצפתה לעיתים התמוטטות גדות (פחות מ-5% בכל מקטע שהוא). תזוזה אופקית של הנחל מוגבלת על ידי החקלאות, המבססת את ערוץ הנחל במקומו ומונעת תהליכים פלוביאליים טבעיים שעשויים להגדיל את הפיתוליות.

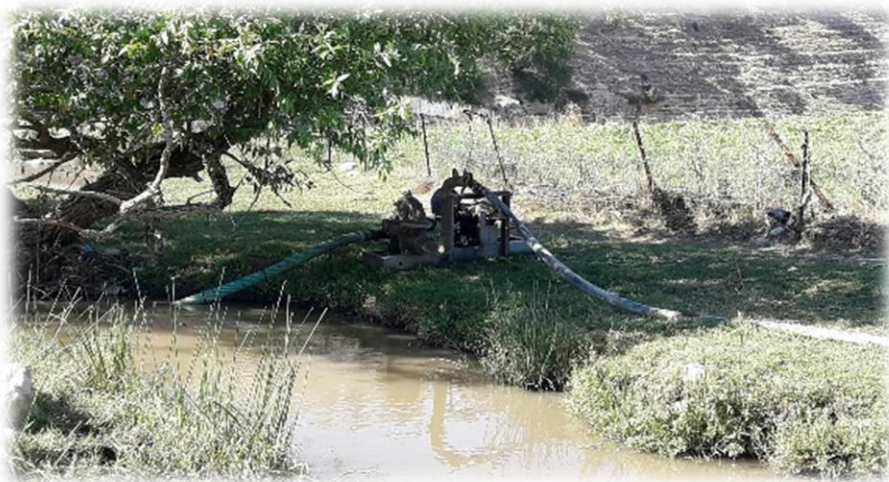
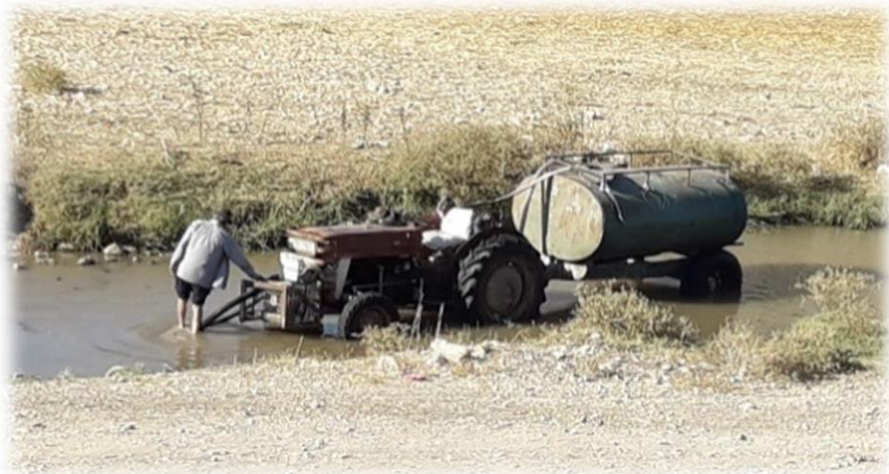
שאיבות בלתי חוקיות מהנחל

במקטע המעלי ביותר והמורדי ביותר של נחל ציפורי קיימים מגוון מבנים מלאכותיים המפירים את המשטר ההידרולוגי בעוצמות שונות. סכר ההטייה (S11) ומבנה הבטון החוצה את הנחל (S15) מאפשרים שאיבת מים חוקית למאגרים על ידי הטיית הזרימה ומקטינים את הספיקה למורד. שאיבת מים בלתי חוקית משנה את זרימת הבסיס, מקטינה את הקישוריות בעונה היבשה, ומשפיעה באופן שלילי על בתי הגידול האקולוגיים. עם זאת, שאיבות אלו אינן משפיעות על הספיקות המשפיעות על תהליכי היווצרות הערוץ. זיהינו 22 משאבות מתוכן 13 מרוכזות לאורך קטע של 4.6 ק"מ (S10, S9, S8). למרות שישנו אישור חוקי לשאיבה בעת זרימות שטפוניות, שאיבה לא חוקית מתרחשת גם במשך העונה היבשה. הסטת מים למאגרים משנה את העוצמה, התכיפות, התזמון, משך הזמן והספיקה של זרימת המים בנחל. לא ניתן להעריך כמותית את השפעת השאיבות על הספיקה כיוון שלא קיימת מערכת מדידה במורד הנחל. בסקר שנערך ביולי 2021 עומק המים הממוצע שנמדד בנחל היה 19 ס"מ והוא נע בין 8 ל-50 ס"מ. במורד סכר ההטייה (S11), הנחל היה יבש במקרים רבים בין יוני לנובמבר למרות שנצפו מספר בריכות מנותקות מהנחל.

10. מאמצים להגדלת כמות המים בנחל ישפיעו משמעותית על תהליכים פלוביאליים במורד תחנת ניטור 11. האפשרויות כוללות 1) צמצום שאיבות בלתי חוקיות של מי נחל על ידי יצירת אלטרנטיבה חוקית להשקייה עבור החקלאים, 2) שיפור תפעול סכר ההטייה על ידי הזזת תחנת השאיבה למורד, 3) החלפת מבנה הבטון החוצה בסכר הרמה המאפשר מעבר חופשי לזרימת המים (Sluice gate), 4) התקנת מדי זרם על מנת להבטיח שהכמות הנשאבת תואמת לאישורים שניתנו.

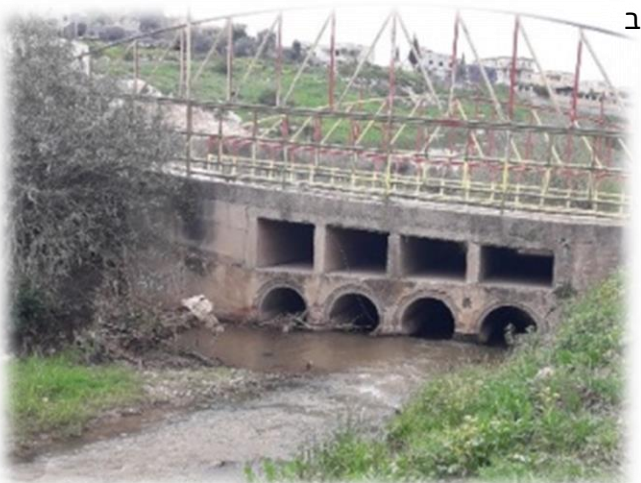
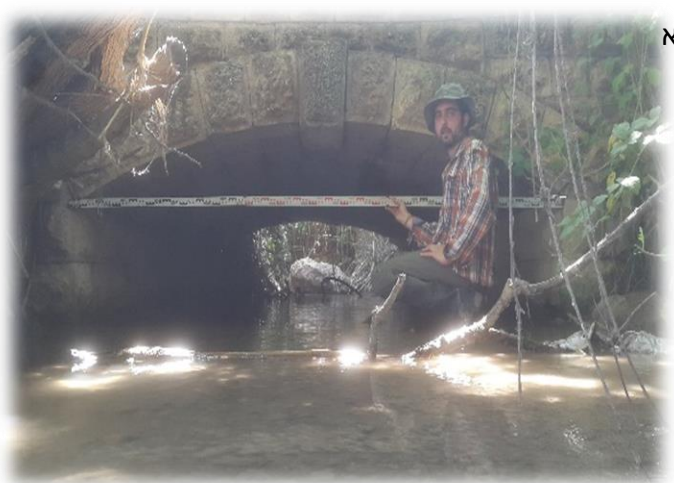
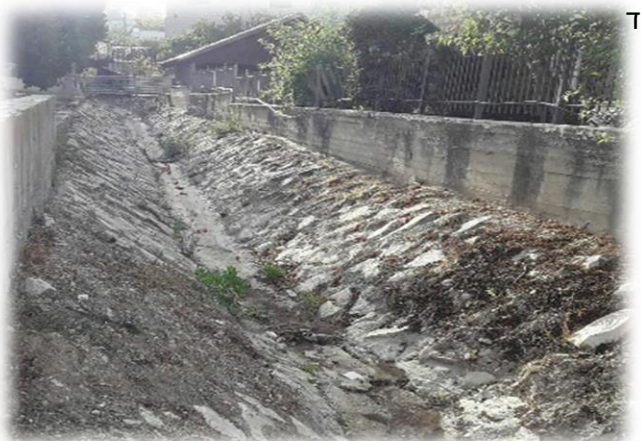
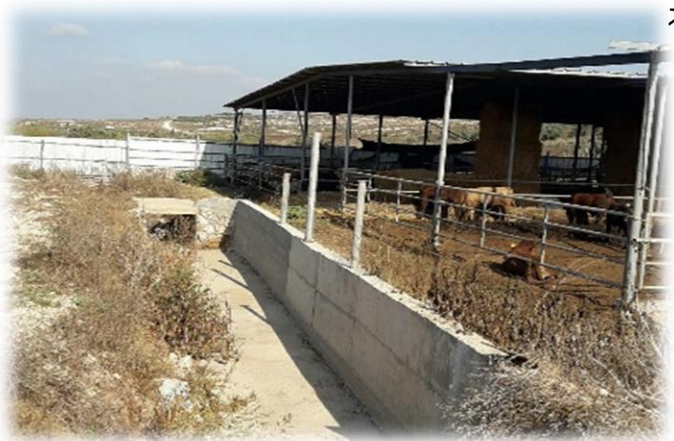
זיהינו 57 מבני חצייה (גשרים, מעבירים אירים, ומעבירים אחרים) שמשפיעים על תהליכים פלוביאליים ומהווים מכשול לזרימת מים, סדימנט, וצמחיה מעוצה, או יוצרים מכשול הידרולוגי המגביר את הסיכון להצפות, כאשר ההשפעה על שטף הזרימה נעה בין "נמוכה" ל"בינונית". המקטע היחיד בו גדות מלאכותיות הן באורך העולה על 33% מהקטע הנבדק, נמצא במעלה הנחל (S1), בריינה. מעבר הנחל במובל סגור מתחת לכביש אינו מאפשר כל תזוזה של הגדות ויוצר מכשול להסעת סדימנט וצמחיה מעוצה. קטע נחל באורך 80 מ' (S2) מובל בתעלת בטון בין מכלאות בעלי חיים ואורכו קטן מ-33% ממקטע זה. למרות שאין סוללות מהונדסות בנחל, החקלאים מקימים סוללות כהגנה מפני שטפונות ועושים שימוש באדמה ושאריות צמחיה, ורשות הניקוז משאירה חומר שהוצא מהקרקעית על גדות הנחל.

מבני חצייה וייצוב גדות המהווים הפרעה לזרימת הסדימנט והצומח המעוצה ברמה נמוכה (א) ובינונית (ב). ייצוב גדות (ג) וריצוף תשתית (ד) במקטע 2
