סקר הידרו-ביולוגי בבתי גידול לחים באגן הציפורי | תוכן עניינים

סקר הידרו-ביולוגי בבתי גידול לחים באגן הציפורי | תקציר

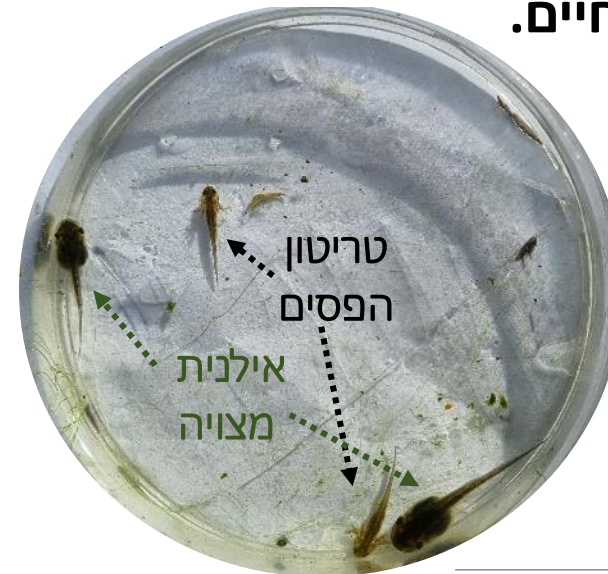
עין אמת אָבֵל, מעלה נחל ציפורי בין ריינה לנצרת

מעיין עין אמת אָבֵל נמצא בערוץ נחל נדב דרומית ליישוב ריינה. הנביעה ממוקמת ממערב למטע זיתים בשקע קרקע חפור למחצה נמוך מהמטע. מגוף המים הקטן, המים זורמים מרחק קצר בין שתי סוללות ועוברים בזרימה חלשה את דרך העפר שחוצה את הוואדי אל המורד. ספיקת המעיין הייתה נמוכה.

במסגרת סקר מעיינות באגן הקישון, נדגם המעיין לראשונה במאי 2012 ונמצאו בו ראשנים של טריטון הפסים ואילנית מצויה. בדיגום שנערך בסקר הנוכחי נמצאו במעיין שוב אותם שני מיני דו-חיים.

זהו האתר המוכר הגבוה ביותר באגן הציפורי שבו מתרבים מיני דו-חיים, ביניהם הטריטון שמוגדר בארץ בסכנת הכחדה חמורה.

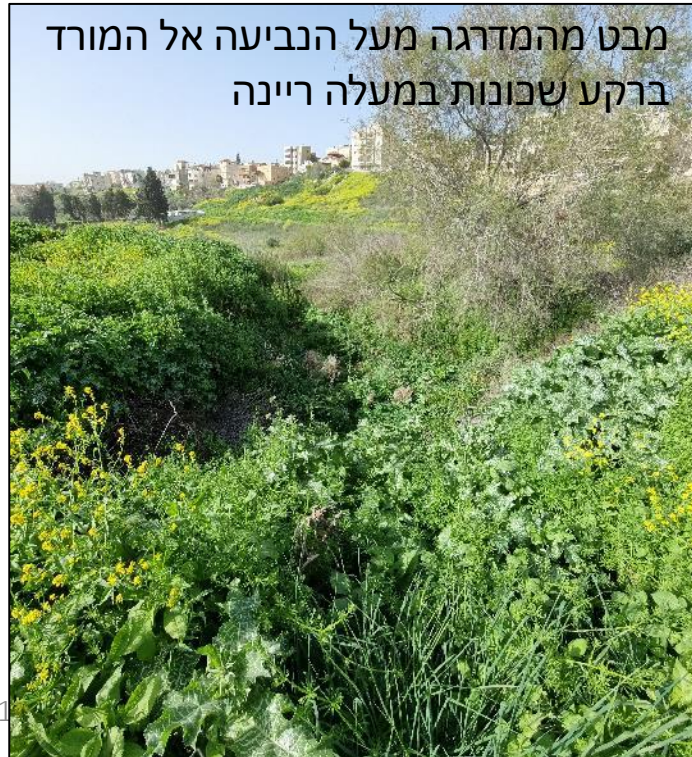
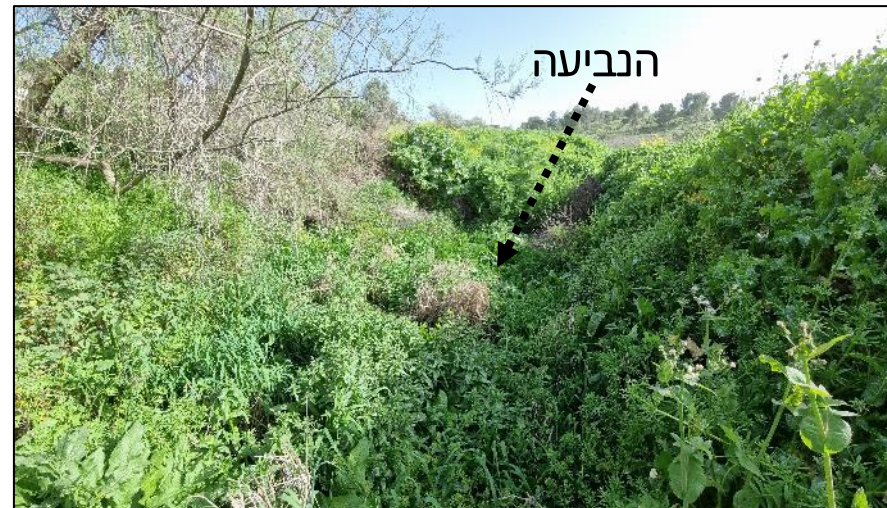
עין אמת אבל - המשך

השוואה של תיאורי סביבת המעיין לאורך העשור האחרון מצביעה על שינויים מקומיים גדולים שחלו בו וסביבו (החפירה סביב המעיין, עצים, צמחיה הידרופילית, מפגעי פסולת). חלקם שינויים לטובה, אולם הם מצביעים על פגיעותו של המקום, שאינו זוכה כיום להגנה ונתון ללחצי פיתוח. כמו כן, השינויים במרחב הולכים ומצמצמים את מסדרונות המעבר היבשתיים אל מעיינות נוספים במורד נחל נדב ונחל ציפורי, ופוגעים בקישוריות האקולוגית.

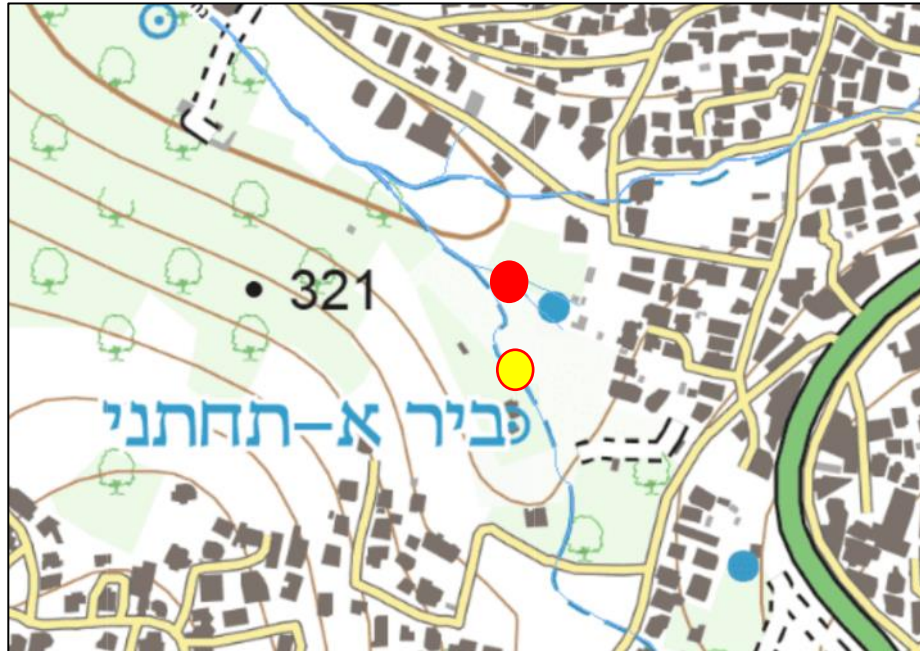
תעלת נחל נדב במורד ביר אל-תחתני

נחל נדב חוצה את העמק החקלאי בתעלה צרה (כ-0.5 מ') סמוך לביר אל-תחתני. מביר אל-תחתני מתווספת זרימה חלשה לערוץ הנחל. בדיגום בתעלה כ-50 מ' במורד החיבור לא נמצאו ראשני דו-חיים (מסומן במפה בנקודה צהובה). סימנים בשטח, ובראשם כתמי שמן על פני המים, העידו שיתכן ולתעלה נכנסים תשטיפים מזהמים.

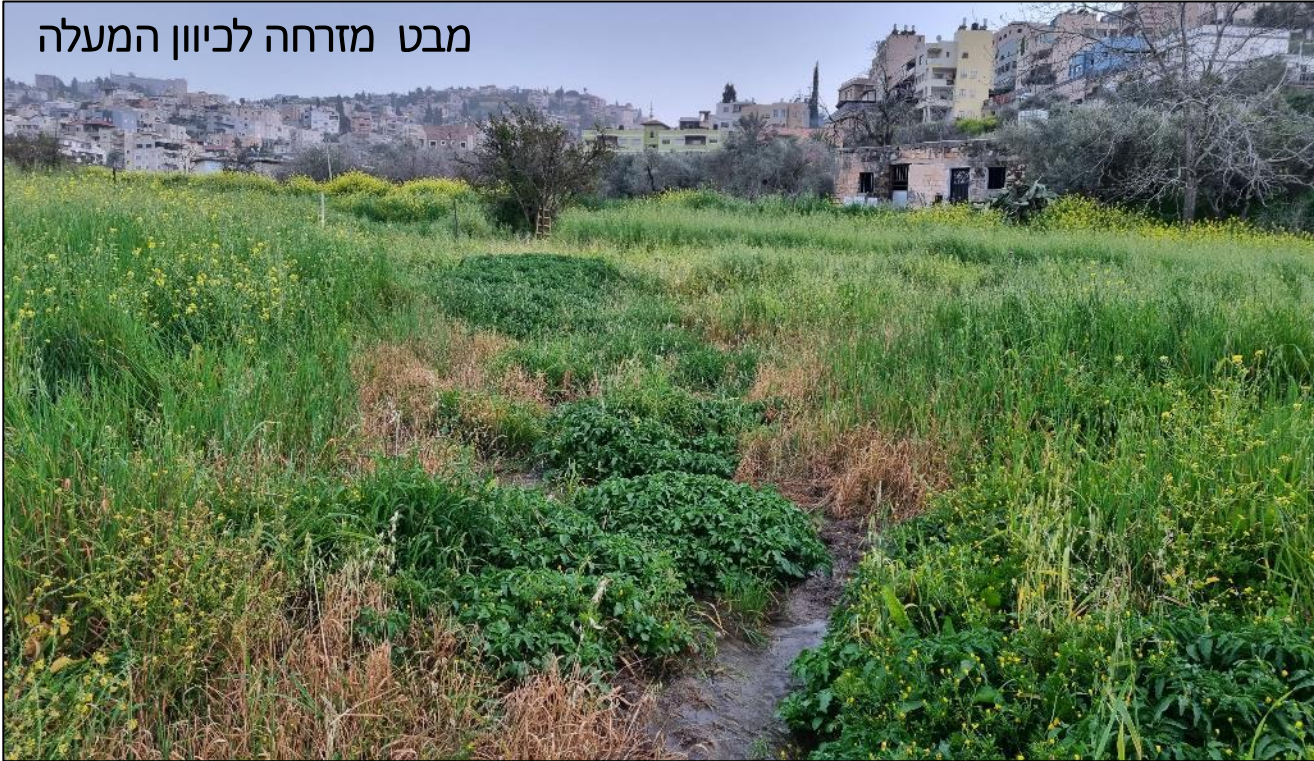
מבט מזרחה לכיוון המעלה

התמונות המוצגות צולמו בנביעה מצפון לביר אל-תחתני בה נמצאו ראשנים של טריטון. בית הגידול במורד הנביעה נמצא מתאים יותר לרבייה בהשוואה לתעלה של נחל נדב, מורכבותו הפיזית גדולה יותר, והוא נראה נקי יותר מתעלת נחל נדב.

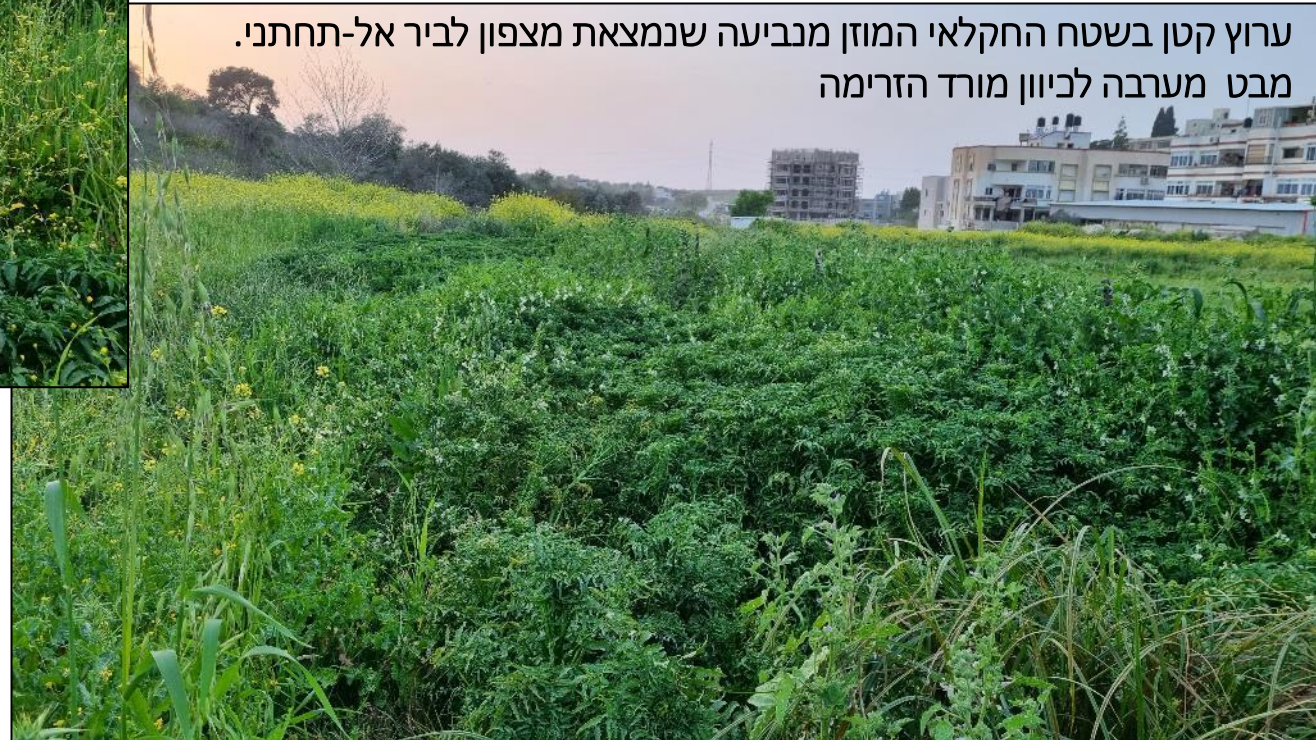
ערוץ קטן בשטח החקלאי המוזן מנביעה שנמצאת מצפון לביר אל-תחתני. מבט מערבה לכיוון מורד הזרימה

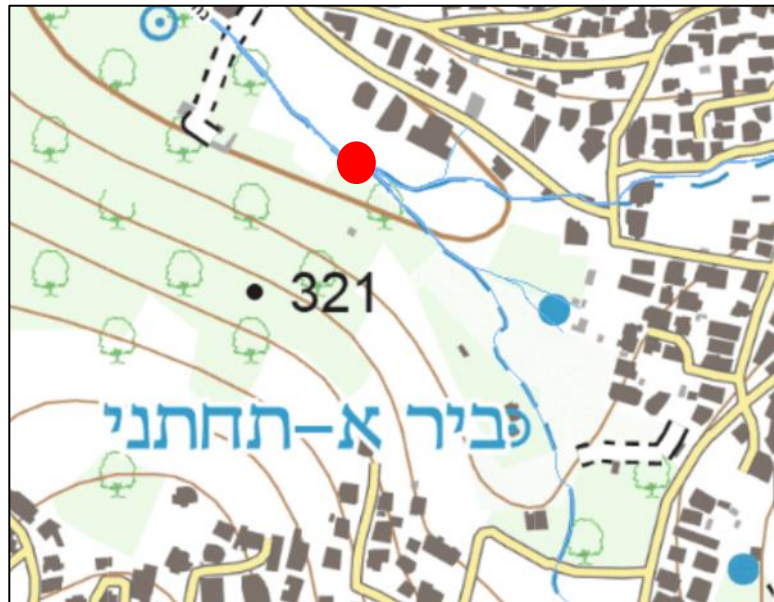
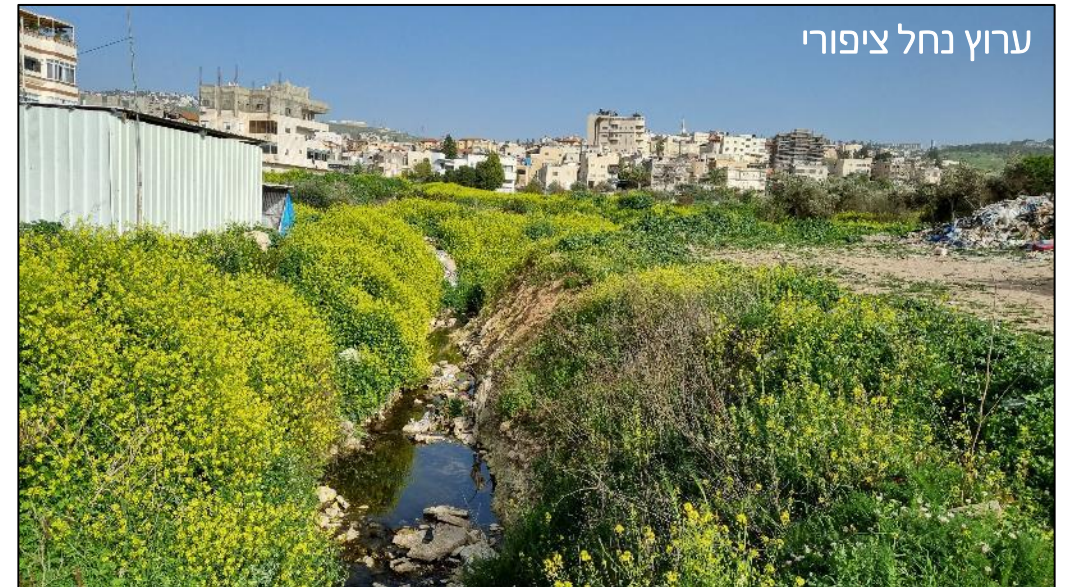
נחל ציפורי בעמק החקלאי של ריינה

מקטע עונתי של נחל ציפורי. נדגם מקטע של כ-100 מ' בערוץ מהמפגש עם נחל נדב אל המורד. במועד הדיגום הספיקה בנחל הייתה חזקה. הנחל חתור מאד, הגדות תלולות ובית הגידול מאופיין בשילוב של מקטעים עם זרימה על גבי תשתית אבנית ובריכות עמוקות יותר. באפיק כמעט ואין צמחיה במים שמשפיע על המורכבות המבנית. לאורך הערוץ זרוקה פסולת רבה.

לא נמצאו ראשנים של דו-חיים אבל נשמעו פרטים של צפרדע נחלים. נמצא מספר מועט של טקסונים של חסרי חוליות – ימשוש אפור (2), כירנומוס (1) ושטגבון (1).

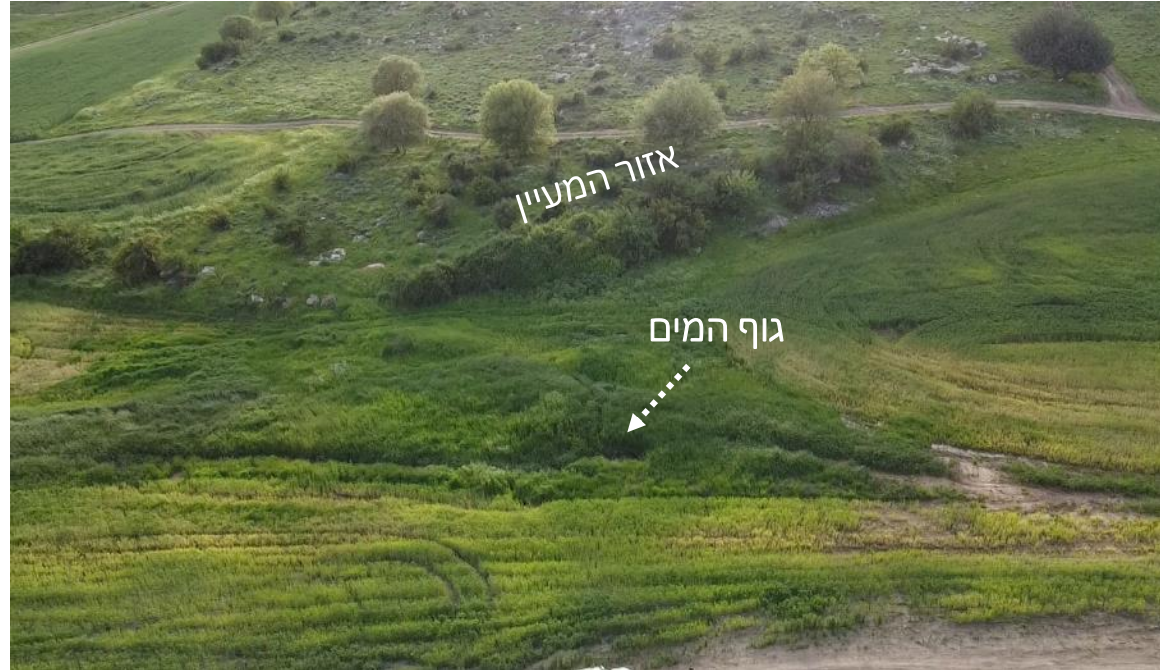
עין רשארד בוואדי רשארד ממזרח לביר אל מכסור (אתר מס' 13 בסקר בתי גידול לחים)

גוף מים קטן במרכז וואדי רשארד (יובל של נחל יפתחאל) שניזון ממעיין שכבה שנמצא כ-20 מ' במעלה המדרון

ומסומן בשורה של שיחי פטל קדוש. התשתית מורכבת מקרקע אלוביאלית ואבנים. סמוך אליו מספר גבים קטנים יותר נוספים. ערוץ הנחל נמצא בין שדות חקלאיים בעמק עצמו וגבעות משני צדדיו בהן שולט יער פארק של אלון תבור.

בגוף המים נמצא פרט בוגר של טריטון הפסים בוגר (נקבה) המעיד לראשונה על קיום אוכלוסיית טריטונים באזור וואדי רשארד וחשיבות האתר. הממצא נוגע בסוגיות כגון יכולת ההגירה של טריטונים לאתרי רבייה נוספים במרחב, איכות הקישוריות האקולוגית והצורך במסדרונות מעבר יבשתיים איכותיים.

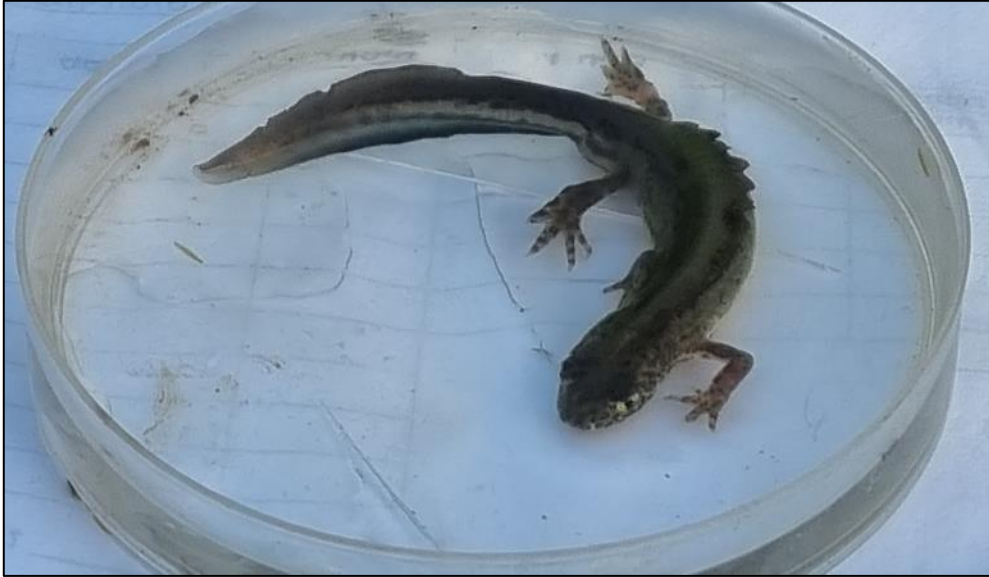
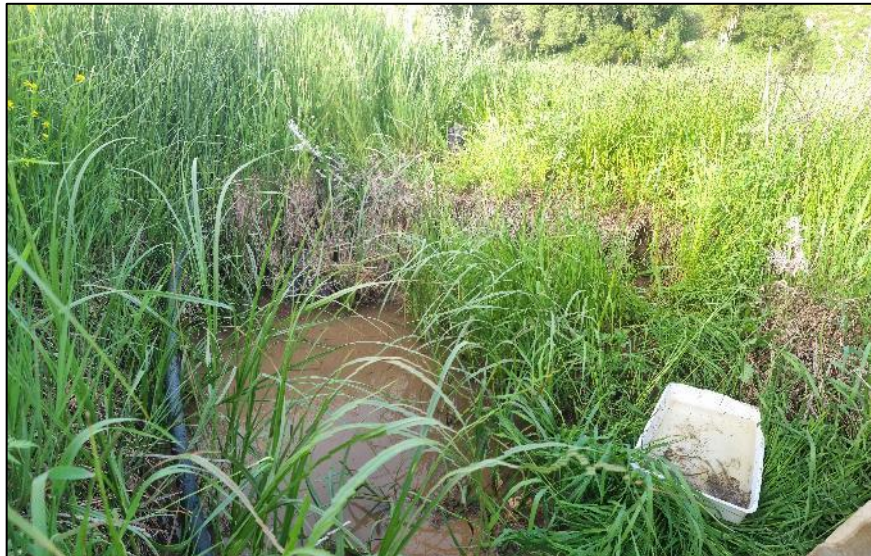
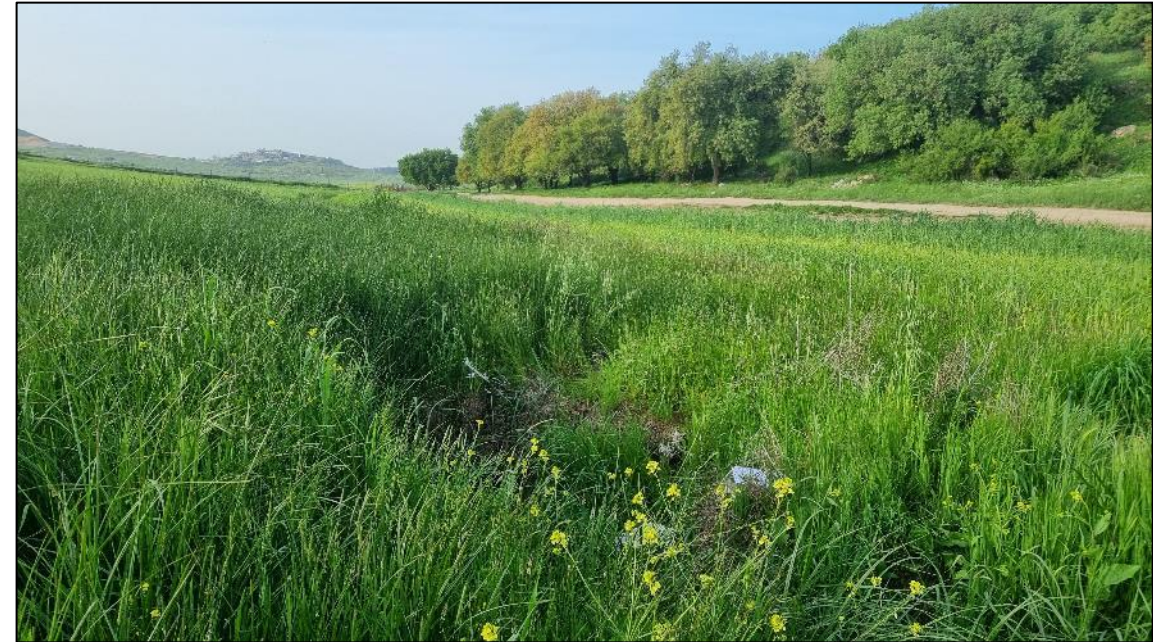
עין רשארד (אתר מס' 13 בסקר בתי גידול לחים) - המשך

זהו המידע הראשון המצביע על קיומו של טריטון הפסים באזור נחל רשארד ממזרח לביר אל מכסור. לפיכך, ראוי לסמן את עין רשארד וגופי המים כבית גידול חשוב לרבייה שיש לשמור עליו ולסמן אותו במפות. מומלץ לבחון אפשרות להגדיל את גוף המים בממשק משותף עם החקלאות המקומית בוואדי.

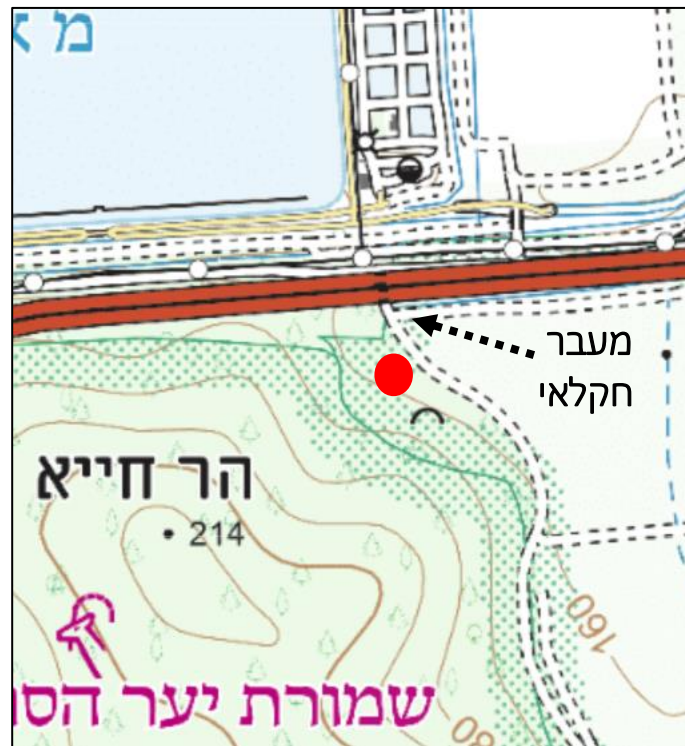
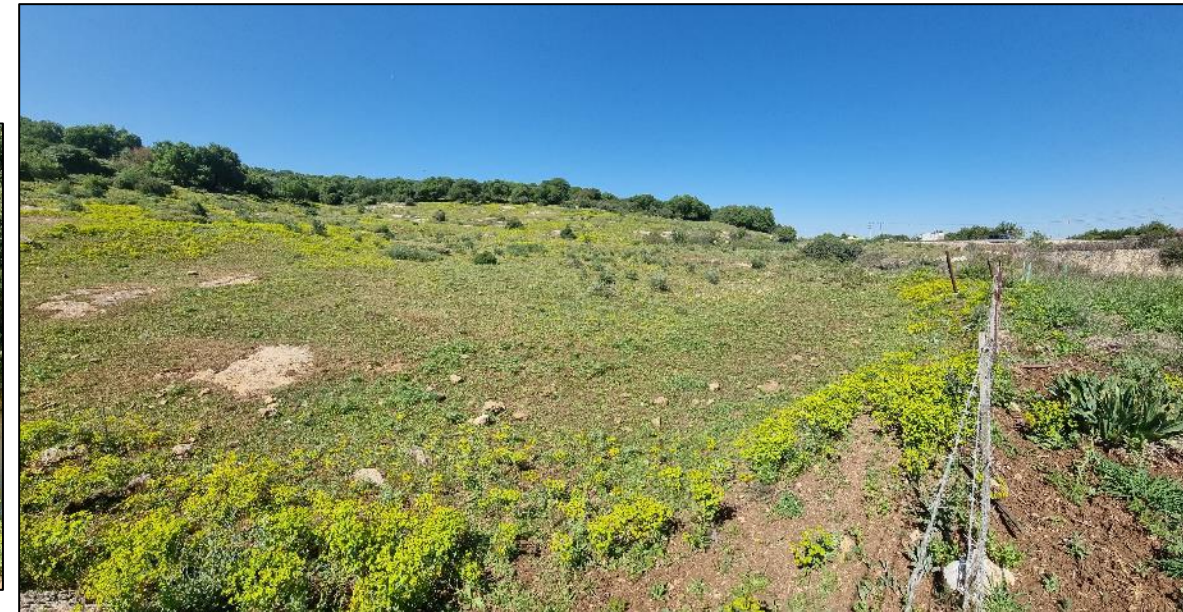
שקע לח בשולי הר חייא וליד כביש 77 (אתר מס' 15 בסקר בתי גידול לחים)

שטח מגודר בשוליים המזרחיים של הר חייא. ממזרח לו דרך עפר ומצפון כביש 77. במהלך הסיור באמצע אפריל האתר נמצא יבש, ולפי הסימנים אין בו כיום גוף מים מתפקד. בשטח מתקיימת רעיית בקר. ליד האתר ישנו מעבר חקלאי תחתי בכביש 77 שהיה מוצף במים. זהו מעבר בעלי חיים חשוב במרחב בציר דרום-צפון וההצפה פוגעת בתפקודו (המידע הועבר לאקולוג המרחבי של רט"ג).

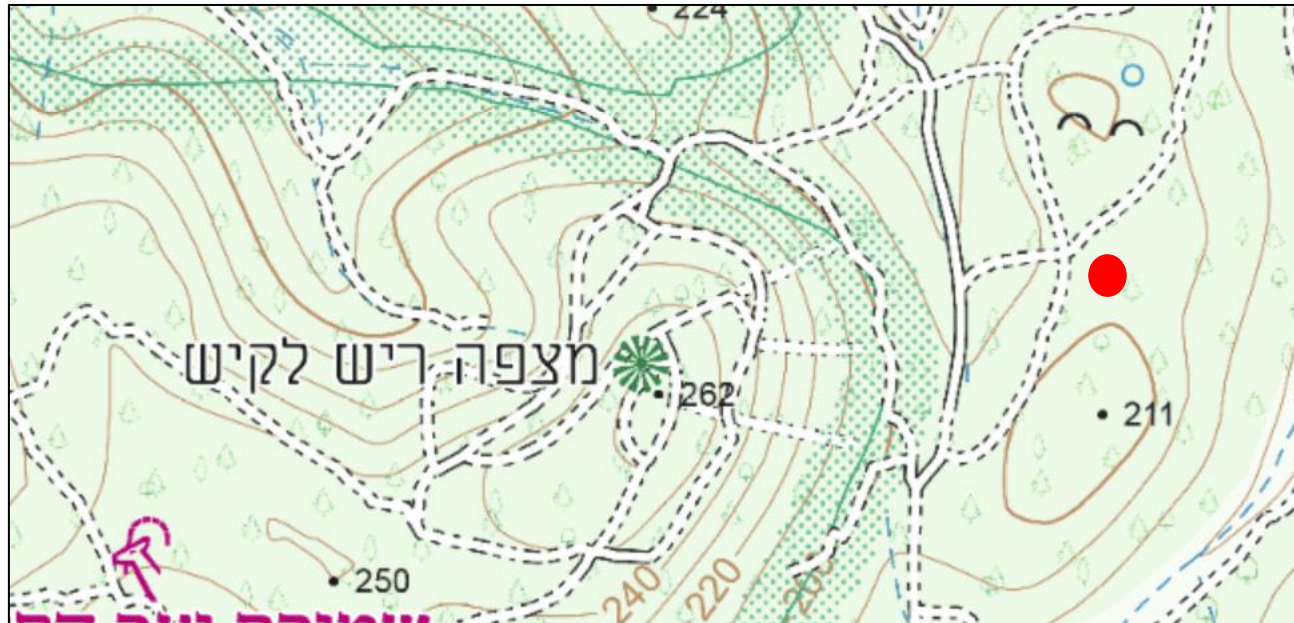
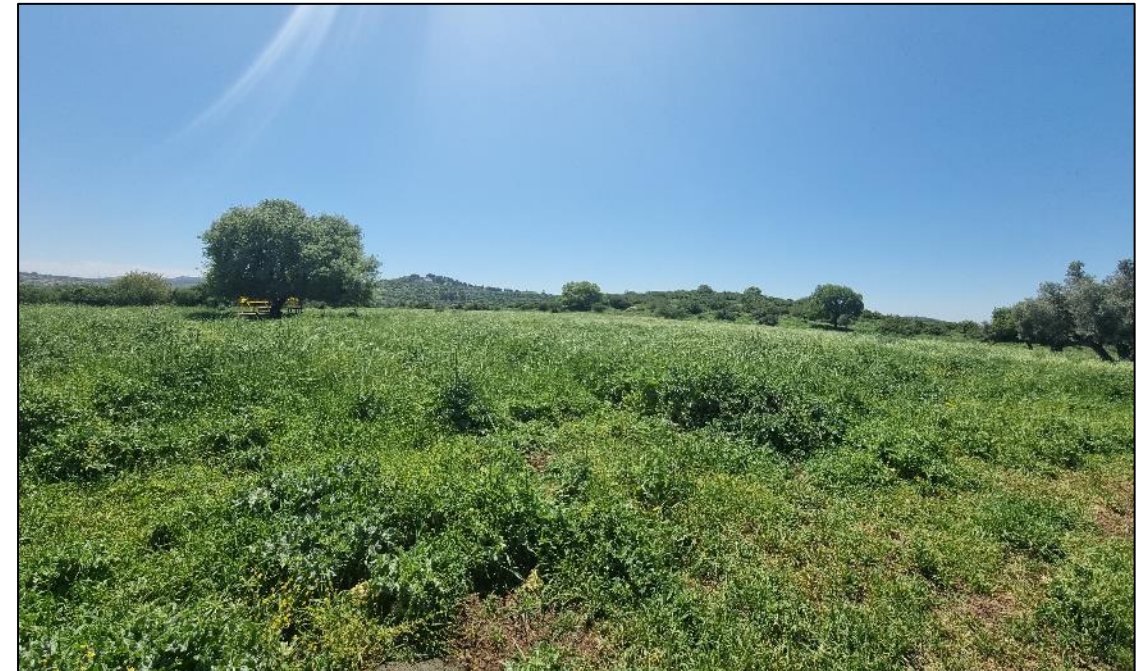
שקע לח ממזרח למצפה ריש לקיש (אתר מס' 16 בסקר בתי גידול לחים)

שטח פתוח באוכף בין שתי גבעות. בסקר של הצוות האקוהידרולוגי צוין שיש באתר רטיבות שאריתית טבעית ונקודת ריכוז של נגר. במהלך הסיור באמצע אפריל האתר נמצא יבש, ולפי הסימנים אין בו כיום גוף מים מתפקד שיכול לשמש לרבייה של דו-חיים. בשטח מתקיימת רעיית בקר.

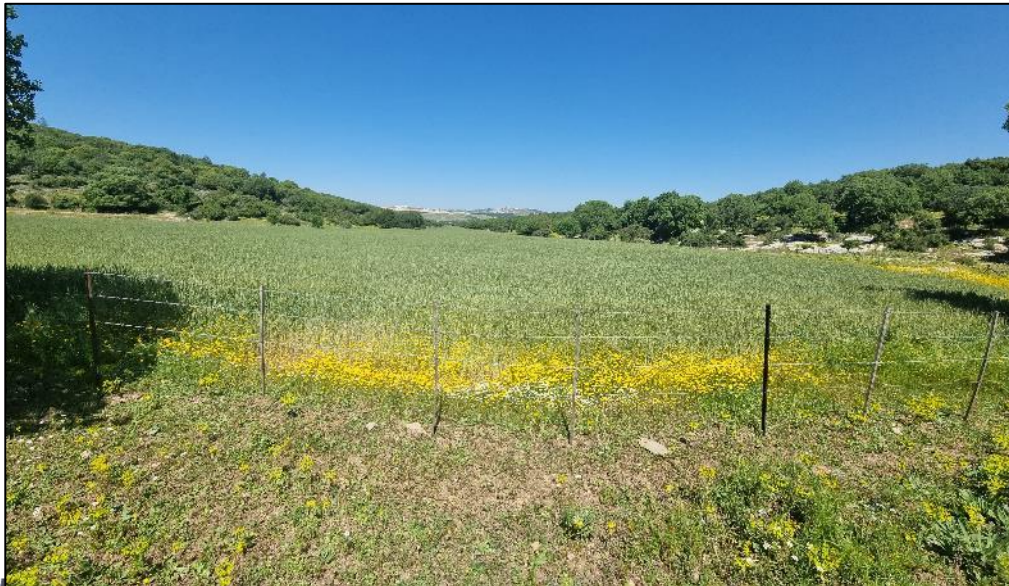
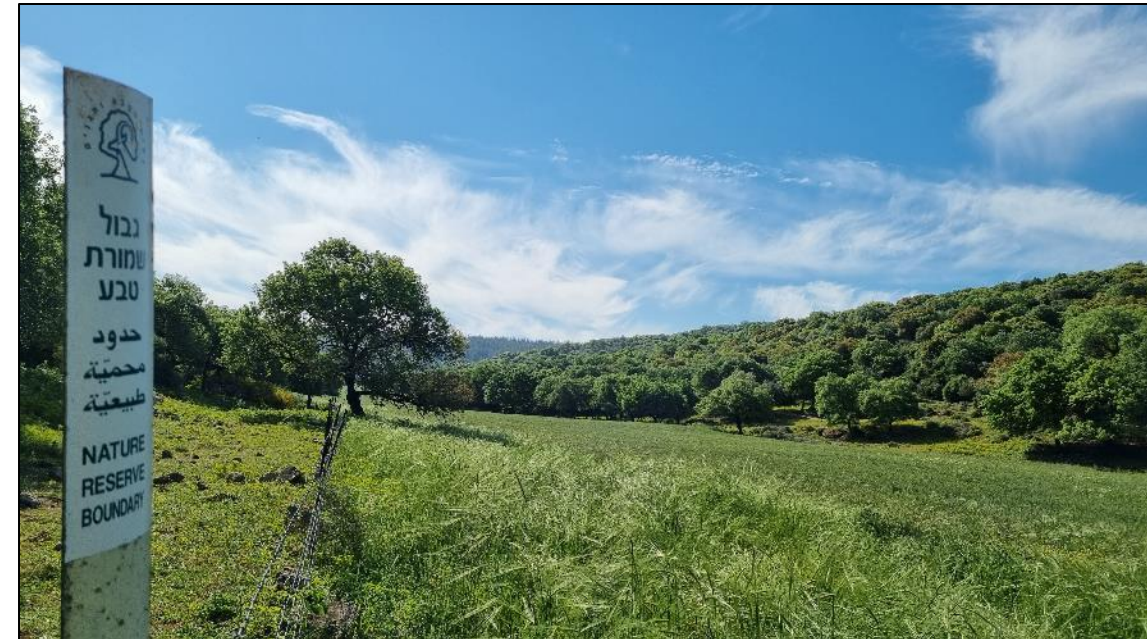
שקע לח בעמק חקלאי (אתר מס' 17 בסקר בתי גידול לחים)

יובל של נחל יפתחאל שחוצה עמק רחב בין גבעות פארק אלוני תבור. מרבית שטח העמק מעובד בגידולי בעל. בסקר של הצוות האקוהידרולוגי צוין שיש באתר רטיבות שאריתית טבעית. במהלך הסיור באמצע אפריל נסרק שטח גדול מהעמק מהמעלה למורד עד לכביש 77 ולא נמצאו בו גופי מים. נראה שאין באזור שסומן גוף מים שיכול לשמש לרבייה של דו-חיים.

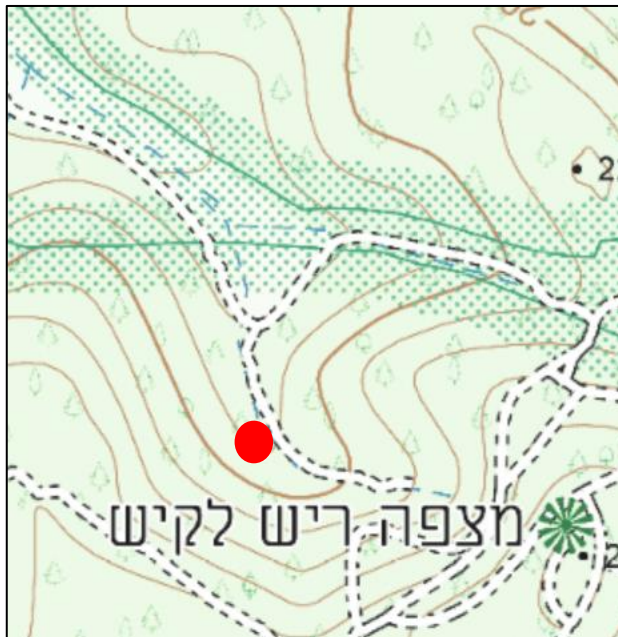
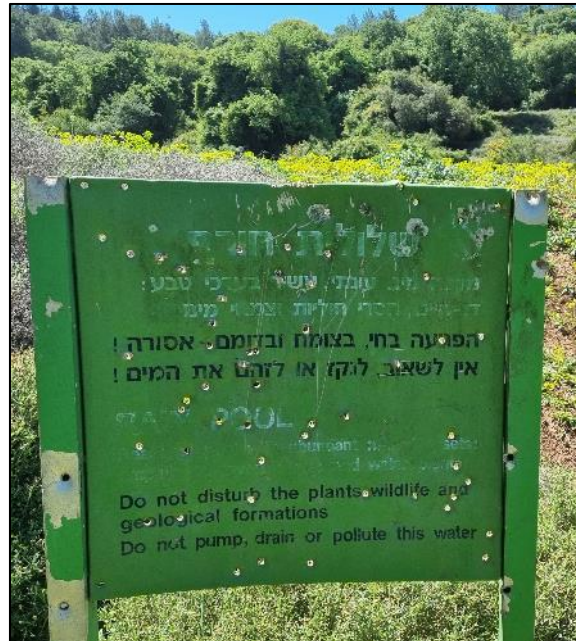
בריכת חורף בשמורת יער סוללים (אתר מס' 72 בסקר בתי גידול לחים)

בריכת חורף בשמורת יער סוללים שכנראה נחפרה ע"י רט"ג בשנות ה-80 ע"י חסימת ערוץ נחל בסוללת עפר. במועד הסיור הבריכה הייתה יבשה ובשטחה היו פרטים רבים של סירה קוצנית. לפי מצבה נראה שהיא אינה מתפקדת כבר תקופה ארוכה. לרט"ג אין כוונה לשקם את הבריכה בשלב זה (רועי פדרמן, מידע בע"פ). עם זאת, השטחים הפתוחים באזור מתאימים להקמת בריכות חורף ואילו שקיימות תומכות בבית גידול ערכי (בריכת הושעיה, בריכת פז).

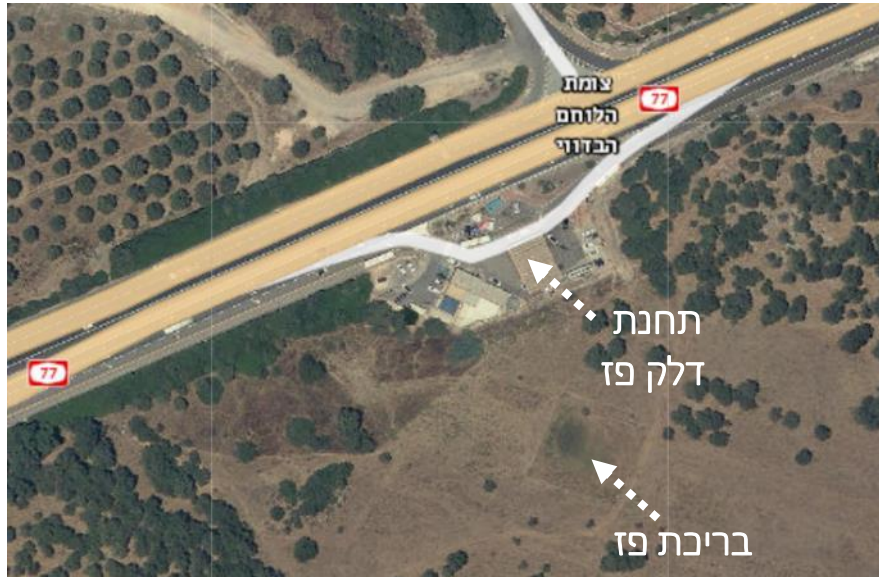
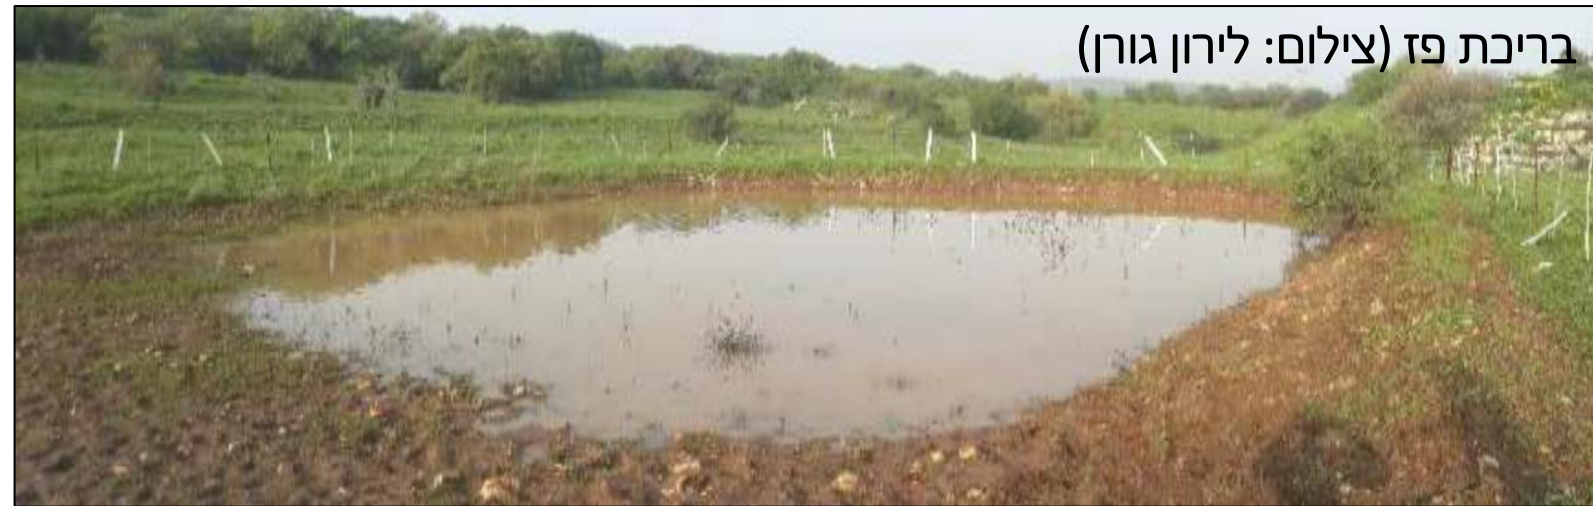
בריכת פז (צילום: לירון גורן)

בריכת חורף חפורה שנוצרה מאיגום מקטע בערוץ סמוך לתחנת דלק פז צפונית-מזרחית למחלף המוביל. למרות שהבריכה מגודרת, לאורך השנים מתקיימת בשטחה פעילות בקר. הבריכה בוצית מאד ומימיה עכורים וחומים.

במספר דיגומים שבוצעו מאז 2015 עד השנה הנוכחית ע"י ד"ר לירון גורן עבור רט"ג במסגרת ניטור ארצי של דו-חיים בבריכות חורף לא נמצאו בבריכה דו-חיים. מנגד, למרות ההפרעה עקב רעיית הבקר נמצאו בבריכה בכל הדיגומים שלושה סרטנים ייחודיים לבריכות חורף - תריסן קשקש, בוצן ושטרגל גדול, שנדירים באזור אגן הציפורי. כמו כן מאכלסים אותה מיני סרטנים נוספים (שטרגל אדמדמם, ציקלופס, דפניה, צידפוניות) וחרקי מים (פשפשאים, זבובאים, חיפושיות). אתר חשוב שאינו שכיח באזור ומאכלס ע"י סרטנים נדירים.

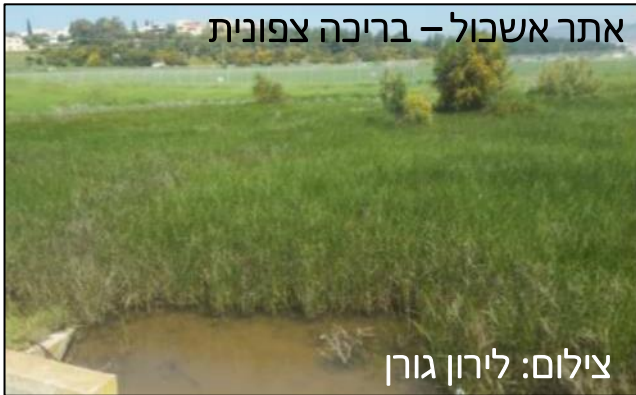
אתר אשכול - בריכה צפונית

בריכה קבועה בשולי דרך הגישה של אתר אשכול המנוהל ע"י חברת מקורות ודורש אישור כניסה. בבריכה צימוח צפוף של אגמון ימי. מקור המים הוא מניקוז השדות החקלאיים ואולי אף מקולחי מט"ש כפר מנדא. המים רדודים, צלולים ועשירים באצות חוטיות מהסוג קלדופורה. בדיגום שבוצע במרץ 2016 ע"י ד"ר לירון גורן עבור רט"ג במסגרת ניטור ארצי של דו-חיים בבריכות חורף לא נמצאו בבריכה דו-חיים. דווח על 14 טקסונים של חסרי חוליות אקוויטיים ממספר קבוצות טקסונומיות (תולעים שטוחות, סרטנים וחרקים). בנוסף נמצאו בבריכה דגי גמבוזיה, דג פולש לא מקומי שהוכנס לגוף המים ע"י האדם וגורם נזקים למערכות אקולוגיות אקוויטיות.

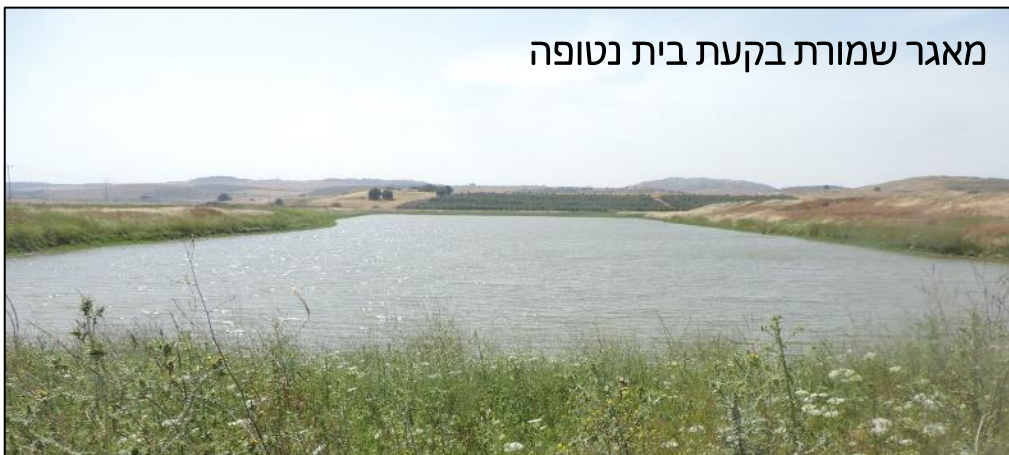
שמורת בקעת בית נטופה (אתר מס' 7 בסקר בתי גידול לחים)

גוף מים גדול מאד (55-60 דונם) שמתמלא בחורף במי נחל יפתחאל ואינו פתוח לביקורי קהל. צבע המים ירקרק והתשתית טינית כמעט ללא אבנים. במים לא זוהתה צמחייה טבולה ולאורך הגדות בעיקר מינים חד-שנתיים. לא נמצאו בגוף המים דו-חיים ועושר חסרי החוליות היה נמוך וכלל ארבעה טקסונים בלבד (ביניהם שטרגל אדמדם). האתר אינו מתאים לרבייה של טריטון הפסים.

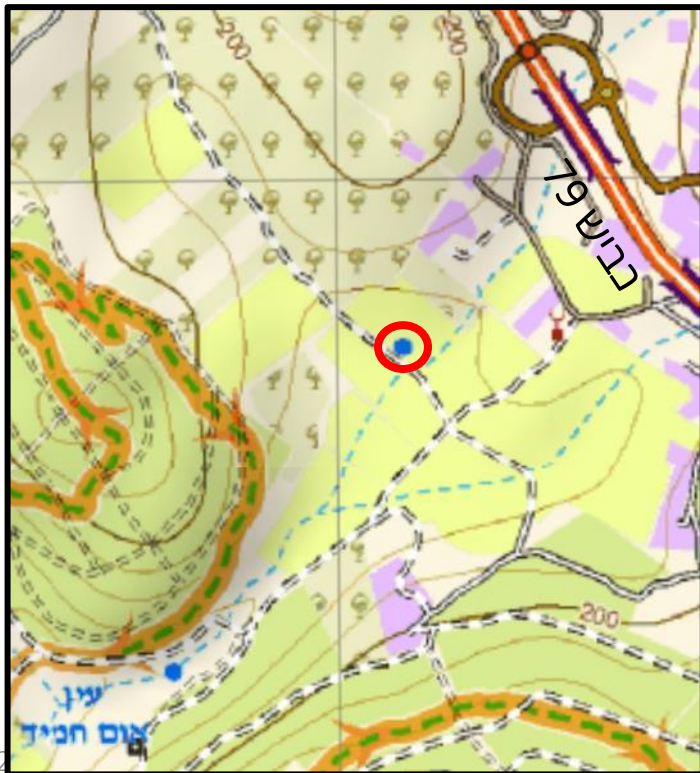
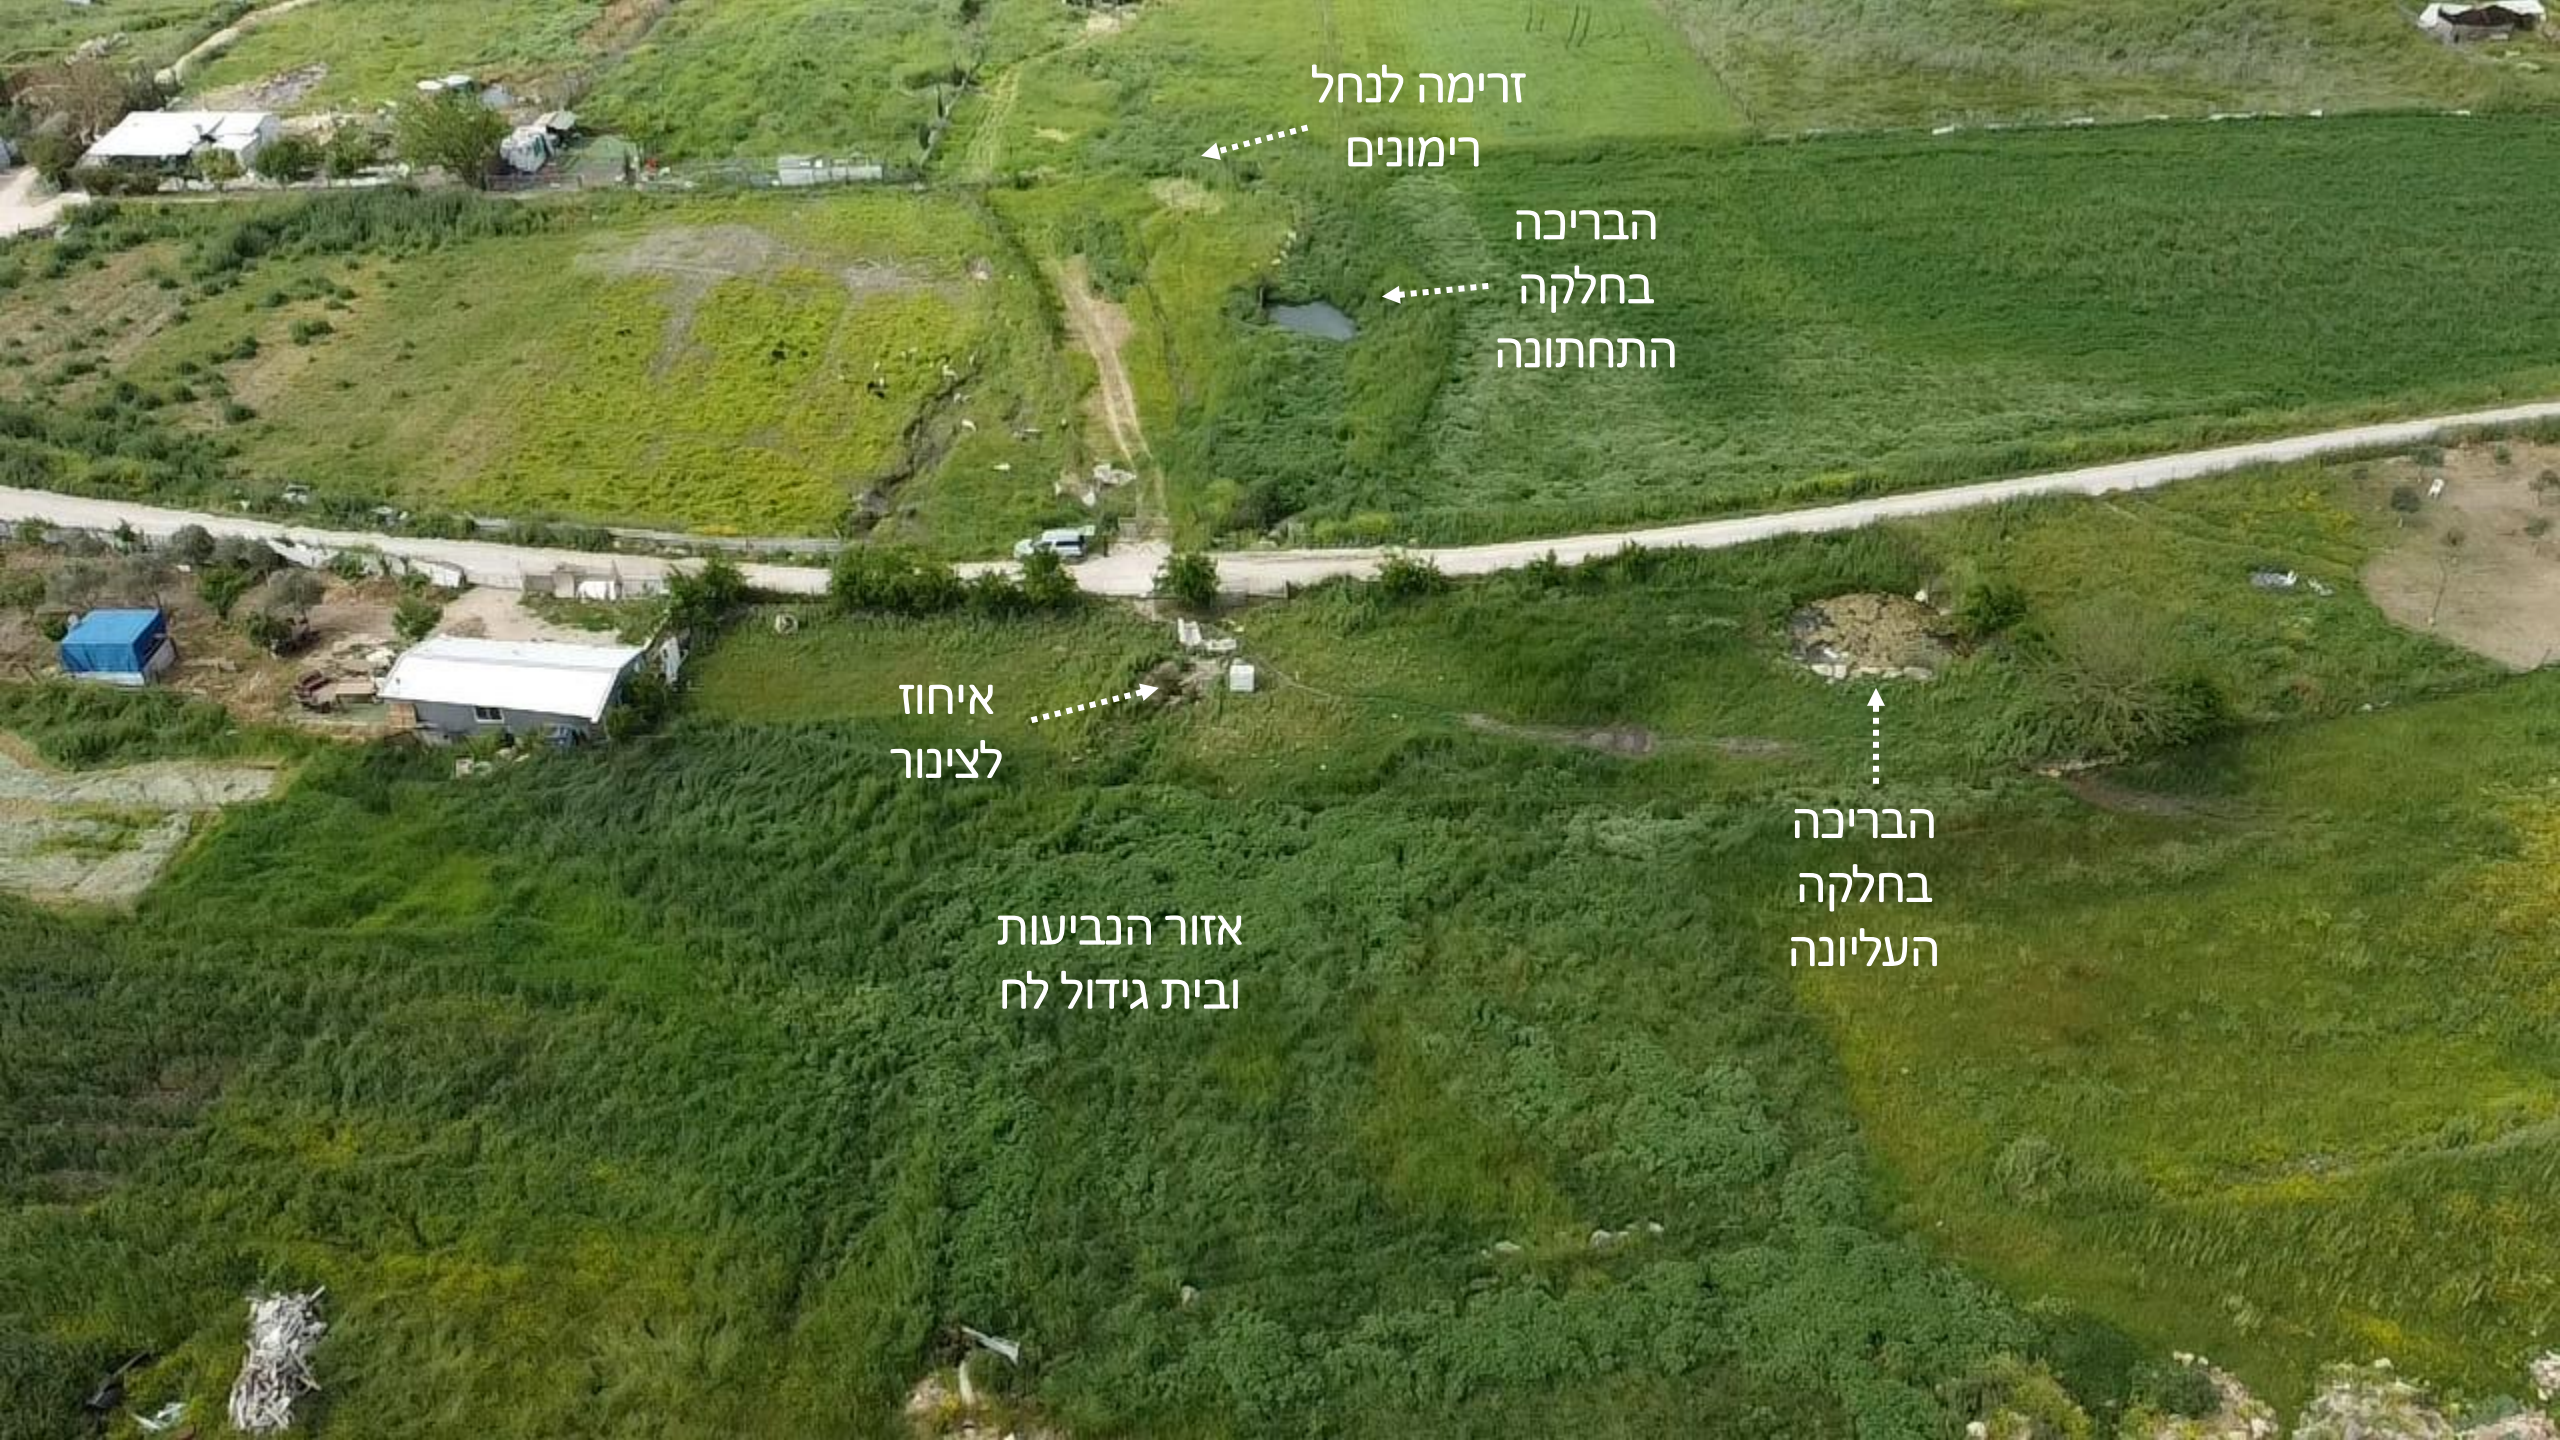
מעיין במעלה נחל רימונים (אתרים מס' 26 ו-27 בסקר בתי גידול לחים)

מעיין במעלה נחל רימונים דרום-מערבית לכביש 79 (אתר 26). במועד הסיוור הספיקה מהמעיין הייתה חזקה, אך מצילומי אוויר עולה שהאתר עובר שינויים גדולים בין העונות. בחלקה העליונה, המים מתנקזים משטח לח לתעלה קצרה ומשם לצינור שמוביל את המים כ-50 מ' למורד אל בריכה קטנה ועמוקה בחלקה התחתונה (אתר 27). ליד הבריכה גנרטור ומשאבה שמשמשים לשאיבה של מים מהבריכה לחלקות חקלאיות. יתר המים זורמים מהבריכה דרך צינור בטון לתעלה שמתחברת לנחל רימונים. בחלקה העליונה ישנה בריכה קטנה נוספת שגם היא מתמלאת מהמעיין. שתי החלקות מוקפות בגדר והן כנראה חלק משטח פרטי של חקלאים מביר אל מכסור.

בבריכה בחלקה העליונה נמצאו ראשנים טריטון הפסים ואילנית מצויה ונשמעו פרטים בוגרים של צפרדע נחלים. בנוסף לדו-חיים, נמצא בבריכה ובתעלה עושר גבוה של חסרי חוליות אקוויטיים – צידפונית חומה קטנה (2), צריודפניה (1), החילזון בוענית חדה (2), בריום מהסוג קליאון (2) ומהסוג בטיס (2), שפרירית (1), שטגבונית (2), חותרנית (2), מודד מים שכיח (1), ישחור (2), כפופן (2), ימשוש אפור (2), אאדס (1), טיפולה (1), חיפושית שחיינית (1), חיפושית חובבת מים (1).
זהו אחד מהאתרים הערכיים ביותר מבחינה אקולוגית שנדגמו בסקר.

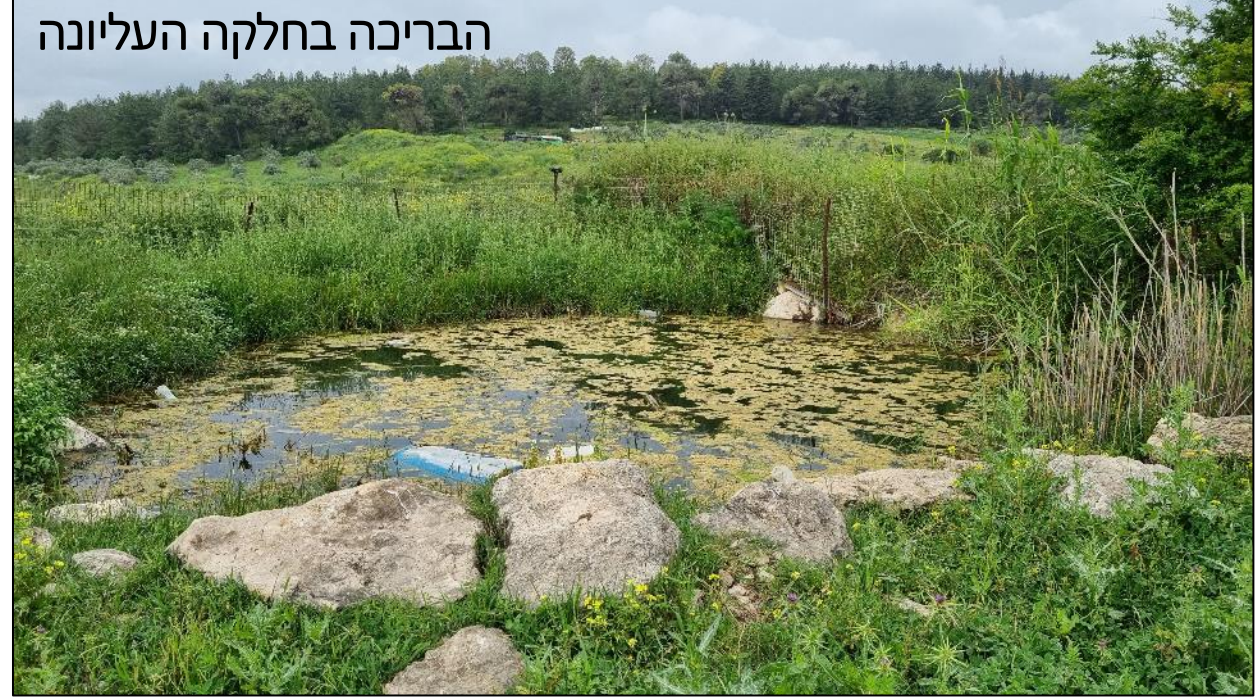
הבריכה בחלקה העליונה

גנרטור עם משאבה בבריכה התחתונה

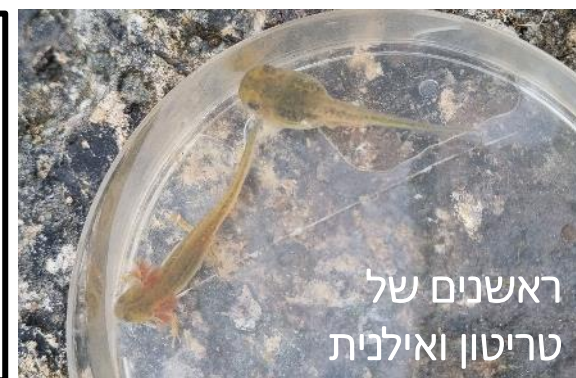
ראשנים של טריטון ואילנית

זהו המידע הראשון המצביע על קיומו של טריטון הפסים בנחל רימונים, ויחד עם הממצא בוואדי רשארד, הם מוסיפים תרומה משמעותית לידע על תפוצת טריטון הפסים באזור, מעצימים את החשיבות של הקישוריות האקולוגית ואת הצורך לשמור על אתרי הרבייה ומסדרונות המעבר היבשתיים של מיני דו-חיים.
