סקר הידרו-ביולוגי בבתי גידול לחים באגן הציפורי | תוכן עניינים

סקר הידרו-ביולוגי בבתי גידול לחים באגן הציפורי | תקציר

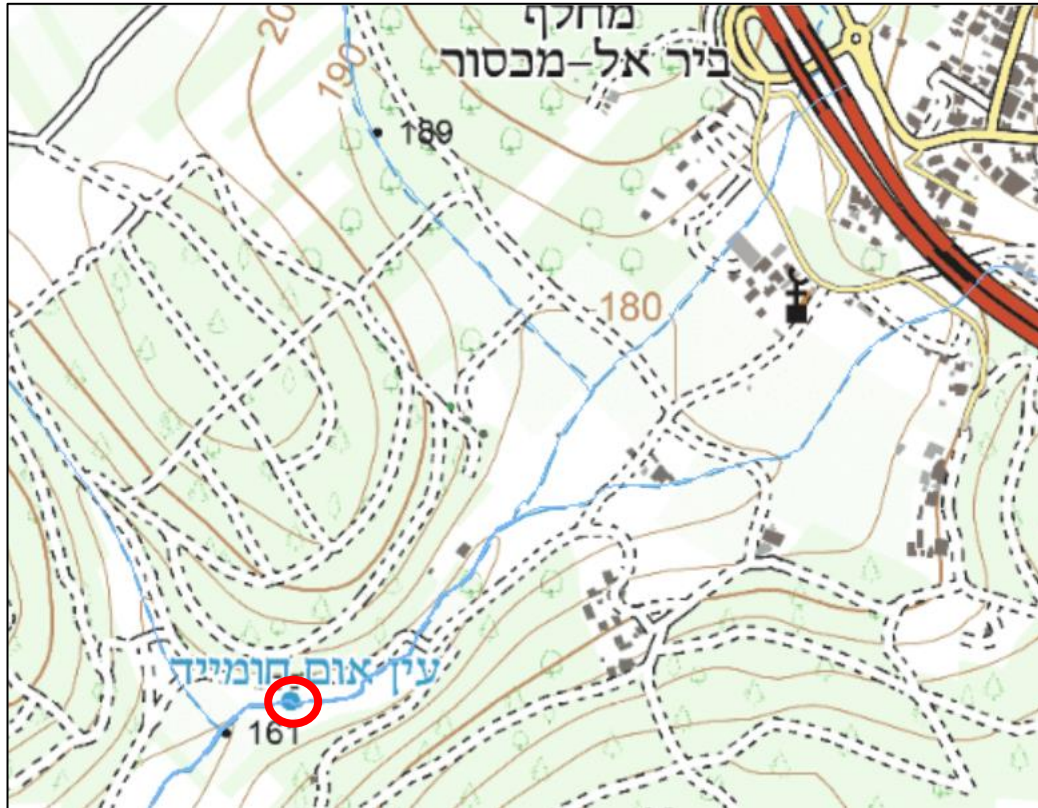
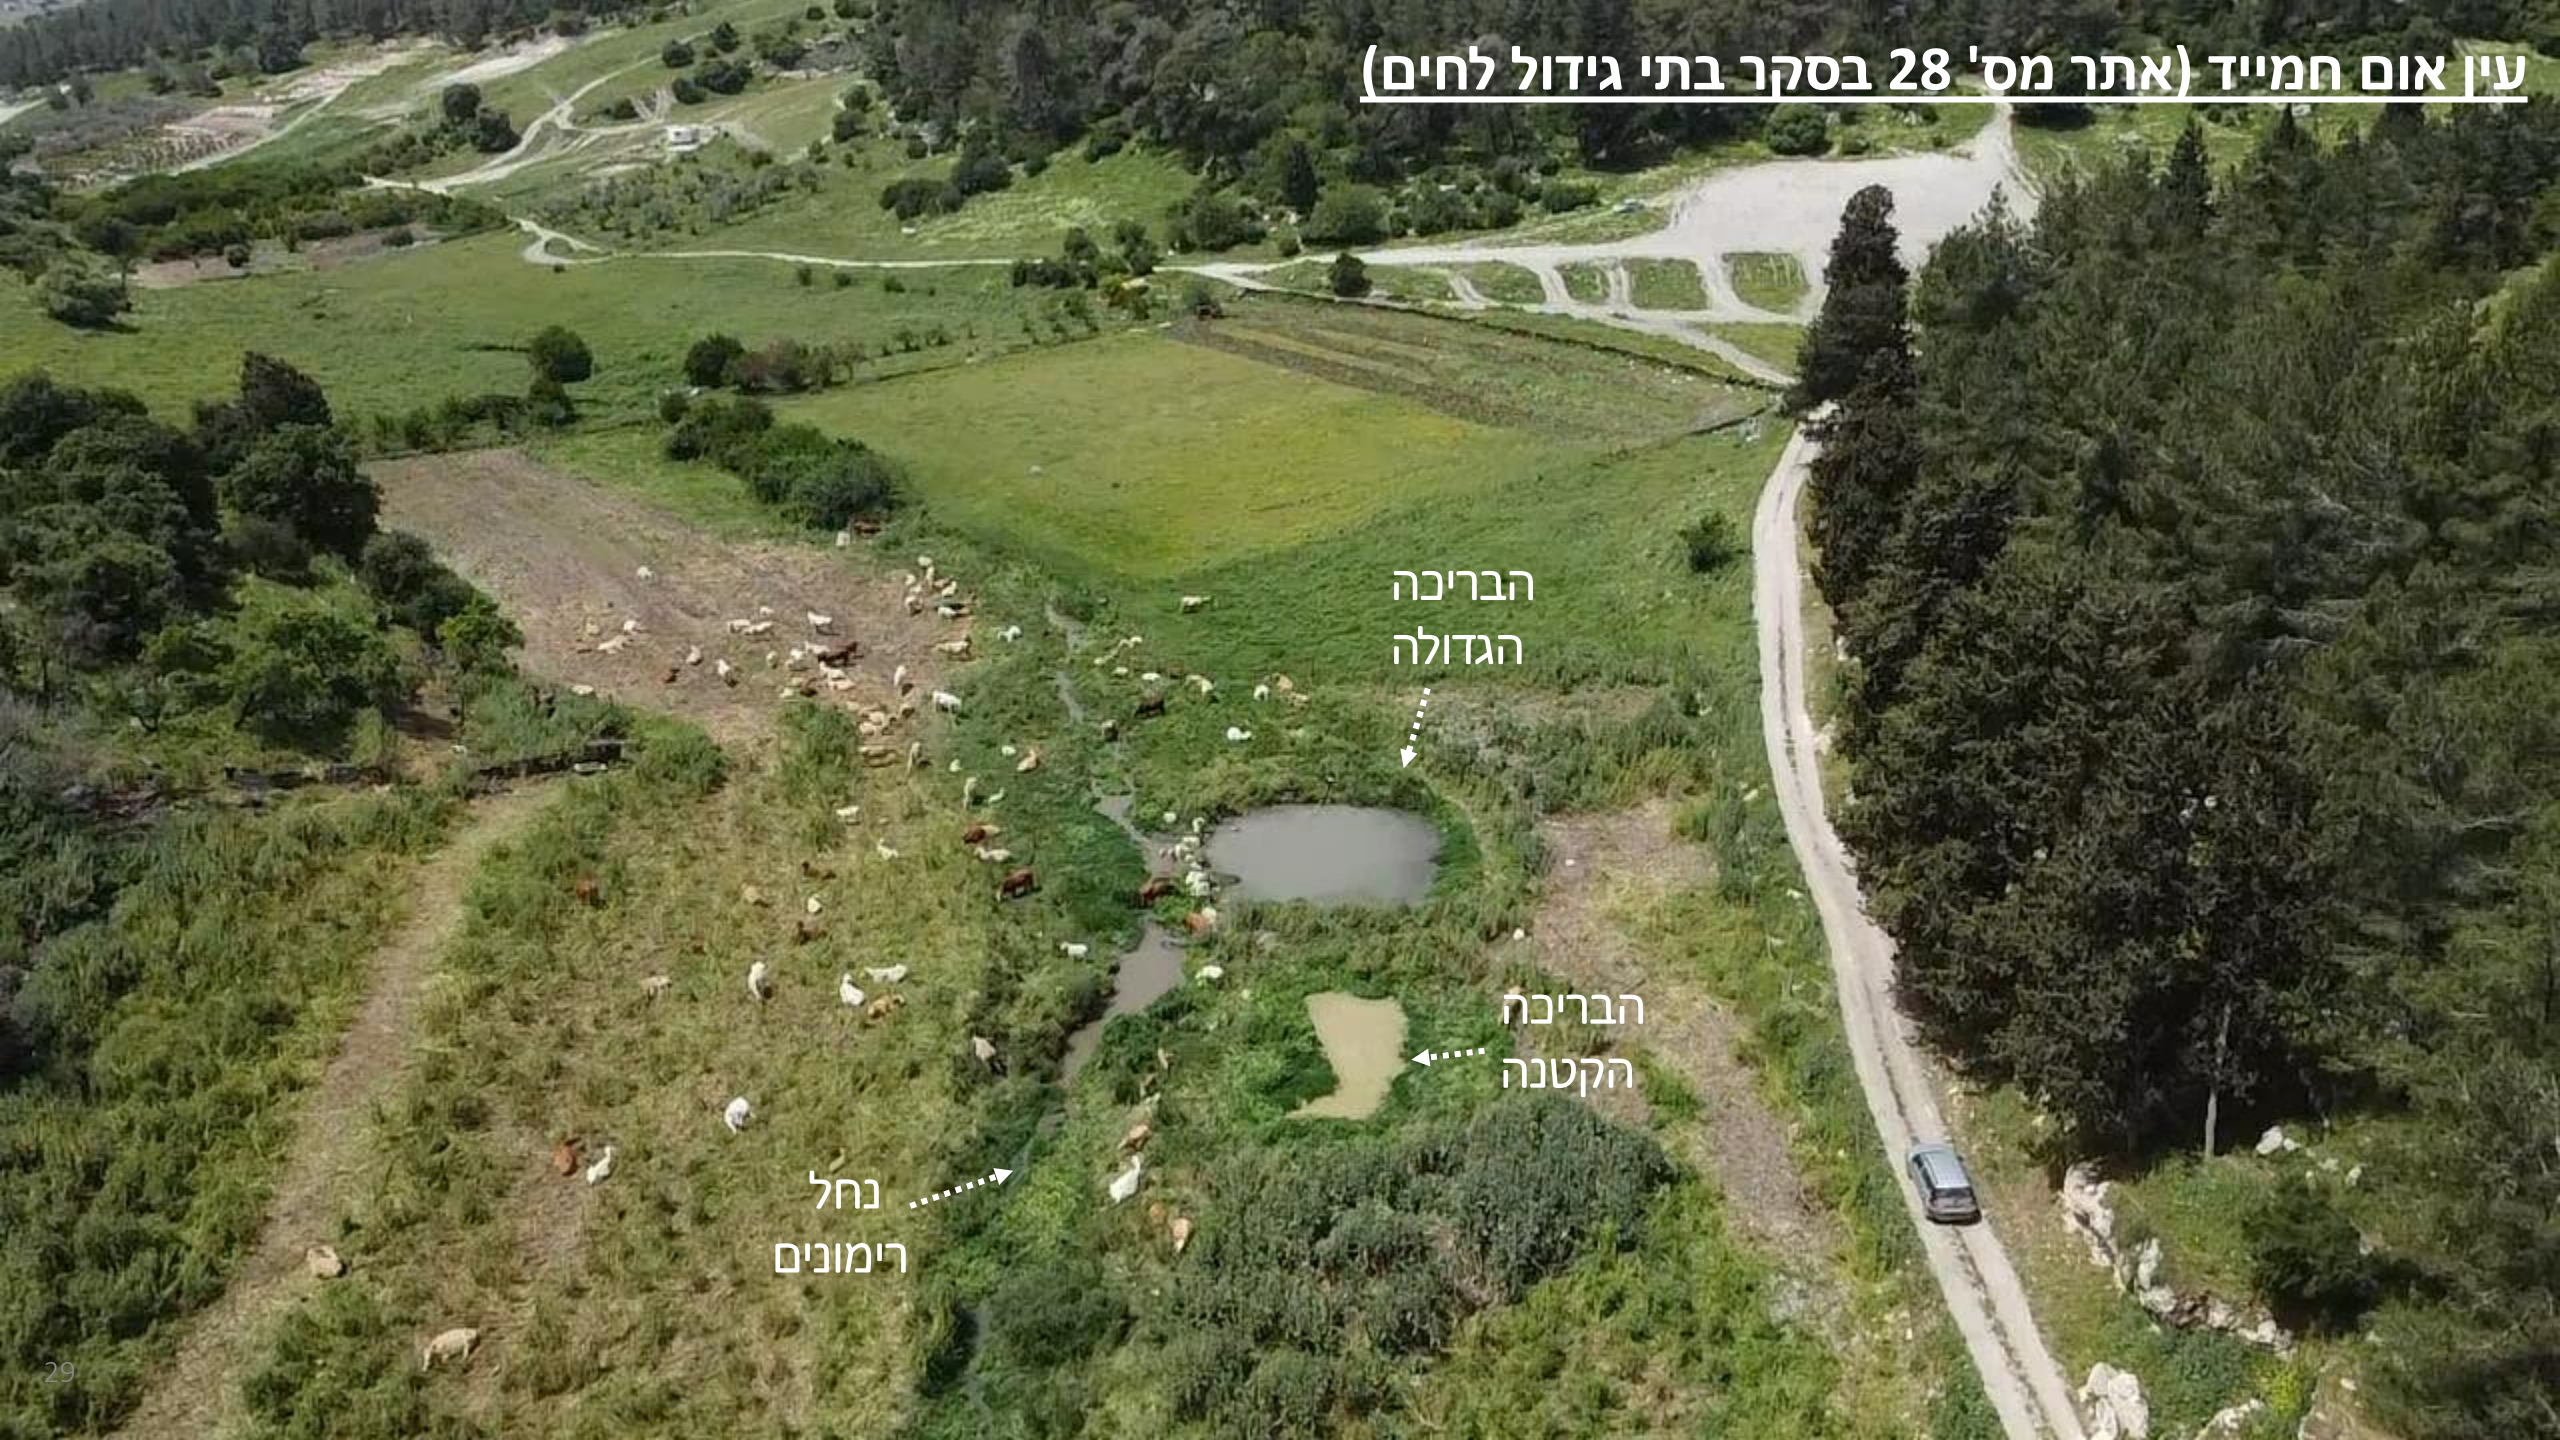
עין אום חמייד (אתר מס' 28 בסקר בתי גידול לחים)

מעיין בנחל רימונים שנקרא גם עין אל מחמוד או מעיין הרימונים על שום מטעי הרימונים הרבים באזור. המעיין סומן גם במפת ה-PEF ובמפות מנדטוריות. אתר המעיין מורכב משתי בריכות בינוניות בגודלן שנחפרו באזור הנביעה. מהבריכות המים גולשים לנחל רימונים (וואדי ביר אל מכסור) שעובר בצמידות אליהן. **השטח סביב המעיין מוקף בגדר בקר ובתוכו עדר פרות גדול שמשכשך בבריכות ונחל.** תשתית הבריכות רכה מאד וטובענית, ללא צמחיית בגל"ח בגוף המים.

המוליכות החשמלית הייתה דומה לזו שנמדדה כעשור קודם לכן בסקר המעיינות באגן הקישון. על גדת הבריכה הגדולה היו גנראטור ומשאבה שמשמשים לשאיבת מים להשקיה של המטעים, כפי שדווח גם בסקר הקודם.

בבריכות לא נמצאו ראשנים של דו-חיים אך נשמעו פרטים בוגרים של צפרדע נחלים ונראו עשרות צבי ביצה. כצפוי עושר חסרי חוליות האקוויטיים היה נמוך וכלל בריום מהסוג קליאון (2), יבחוש (1) ולפחות שני מינים של ימשושים (1).

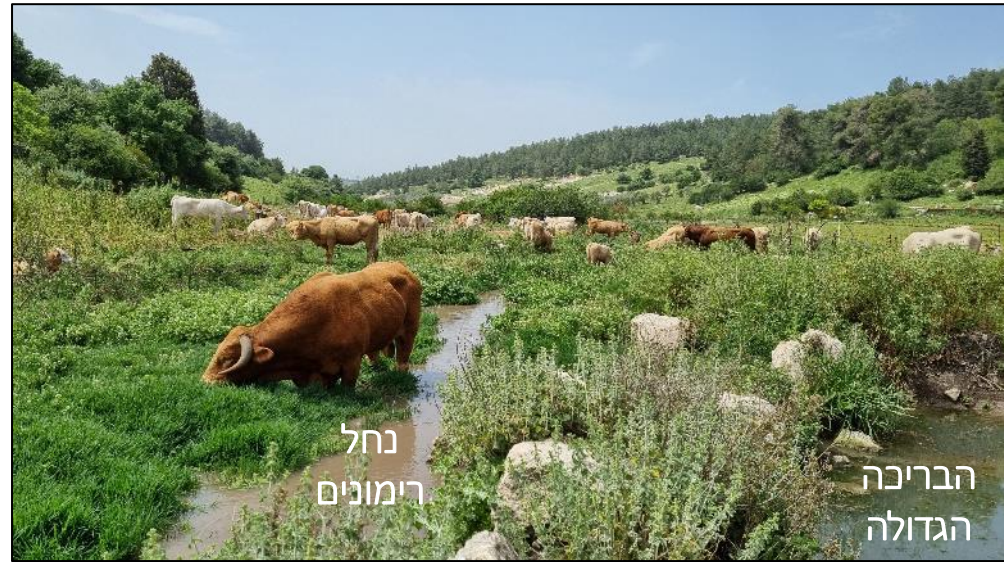
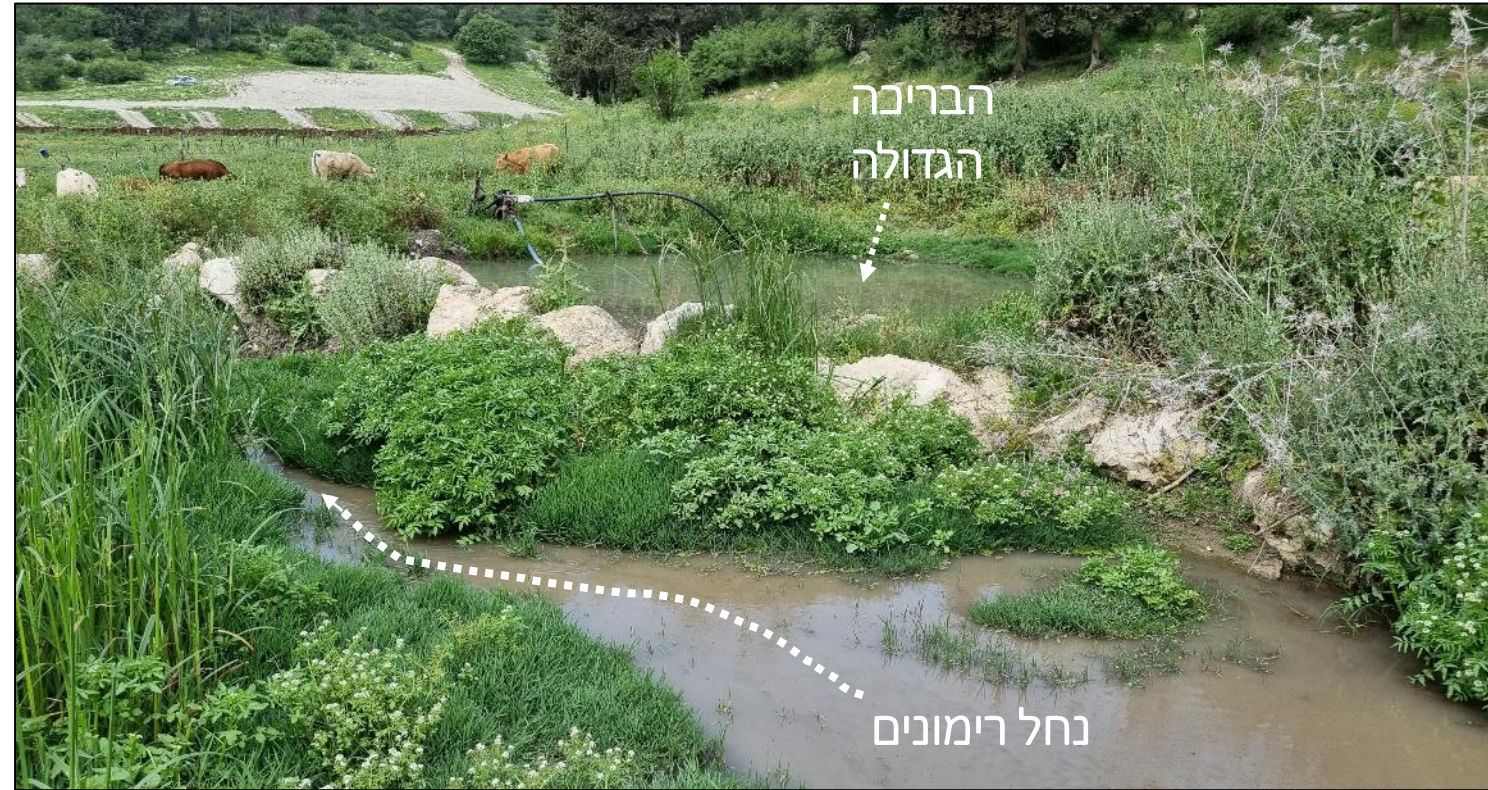
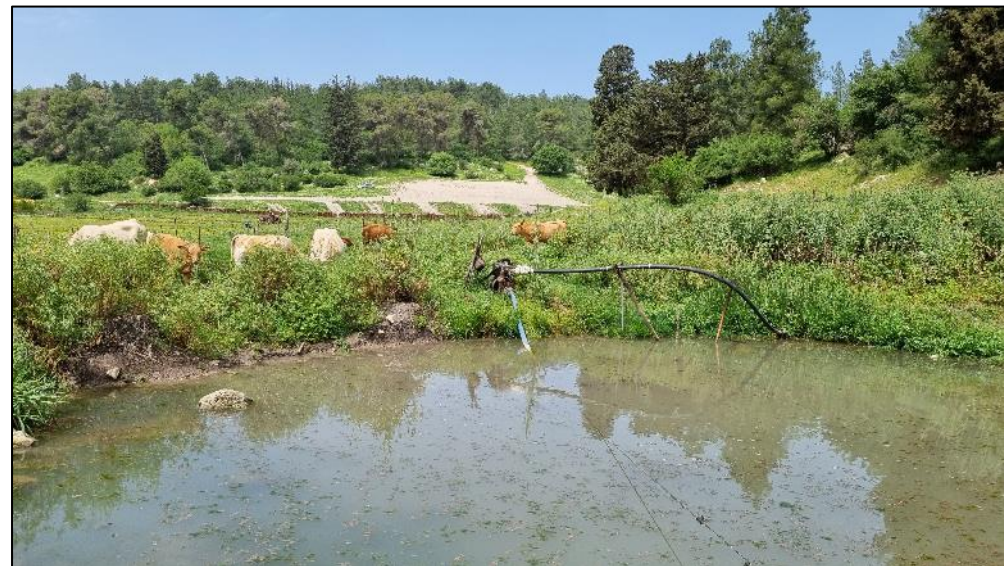
עין אום חמייד (אתר מס' 28 בסקר בתי גידול לחים) - המשך

לעין אום חמייד תרומה משמעותית לזרימה העונתית בנחל רימונים, ויש לו פוטנציאל להוות בית גידול איכותי במרחב ונקודת עצירה נעימה למטיילים, אולם רעיית הבקר האינטנסיבית פוגעת במערכת האקולוגית של המעיין, בנוף שסביבו ובנגישות אליו.

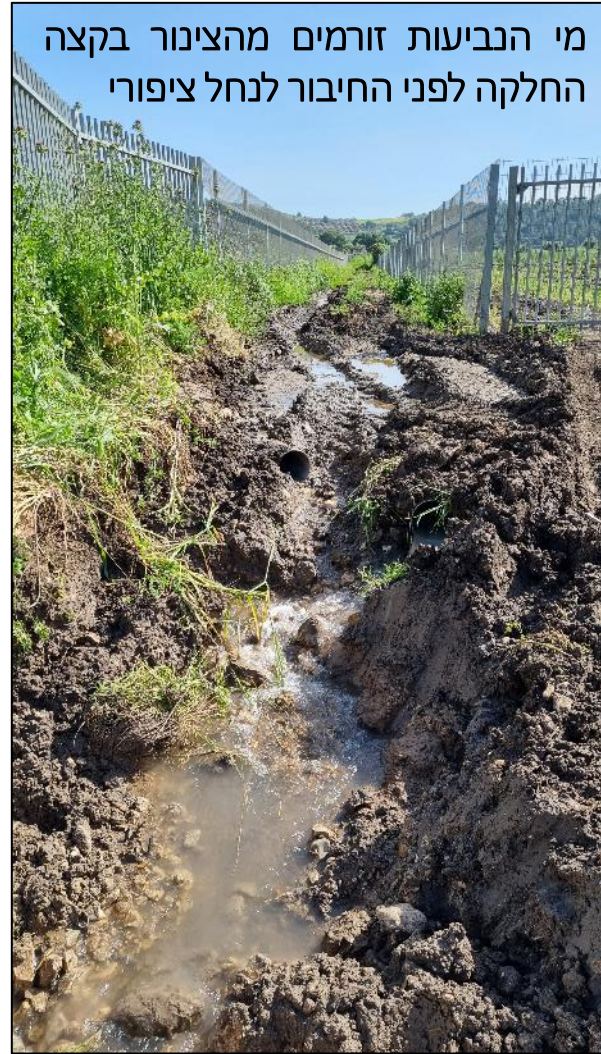
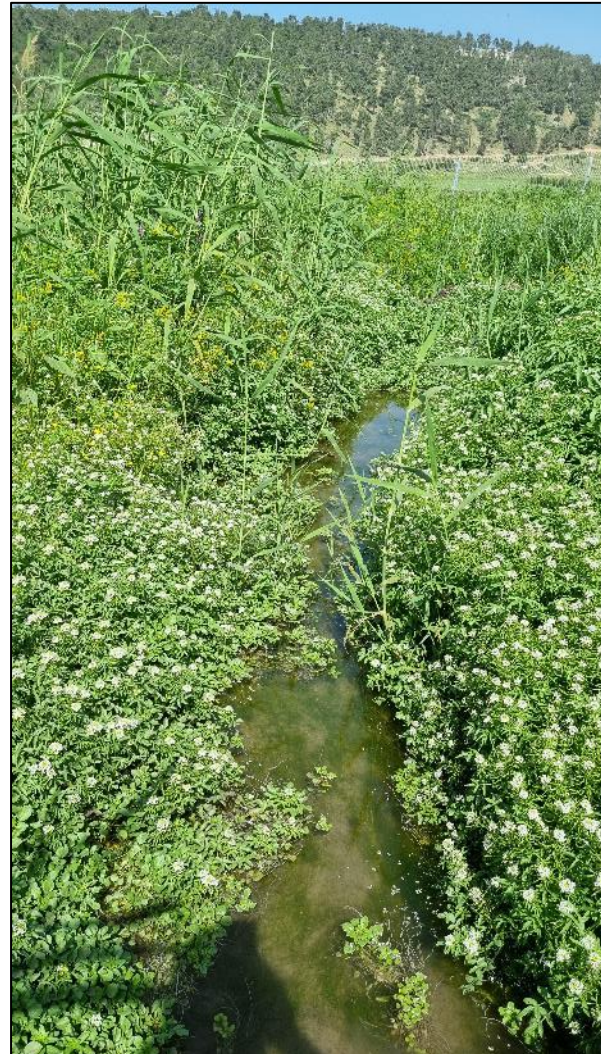
מי הנביעות זורמים מהצינור בקצה החלקה לפני החיבור לנחל ציפורי

זרימת מי הנביעות בערוצים קטנים

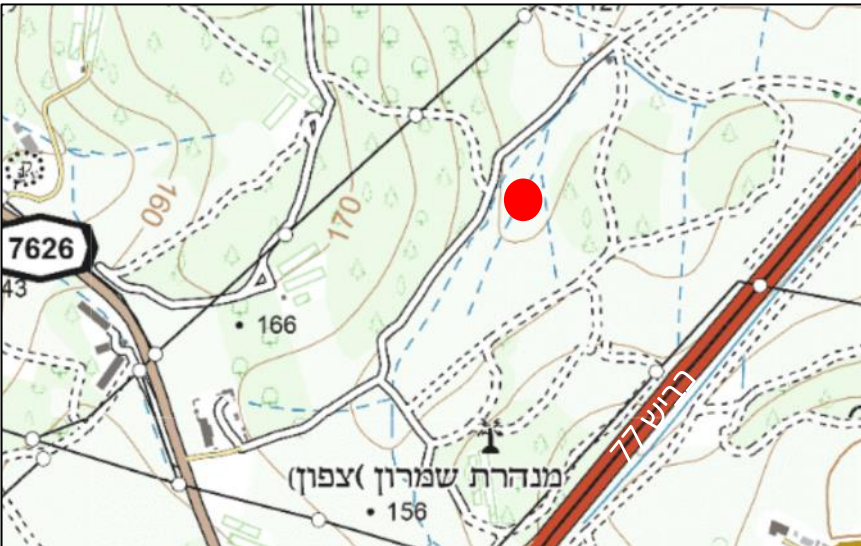
יובל של נחל ציפורי שעבר הסדרה בעבר הרחוק ע"י רשות הניקוז, ככל הנראה כדי למנוע זרימות שטפוניות וסחיפת קרקע בשדה החקלאי הסמוך. במסגרת ההסדרה הורחבה התעלה ומקטע גדול ממנה כוסה בבטון, והוא כולל בור שממדיו 4 x 4 מ' ועומק גוף המים 30 ס"מ. המים עכורים חומים, הקרקעית בוצית וגוף המים נטול צמחיה.

בדיגום שנעשה בגוף המים נמצאו עשרות ראשנים של קרפדה ירוקה. למרות שהקרפדה היא מין אופורטוניסטי המותאם לחיים בסביבה משתנה, ומנצל כל גוף מים עונתי זמין לרבייה, בסקר בתי גידול לחים באגן הציפורי

חוץ מראשני הקרפדה, נמצאו בבור מאות זחלים של כולכית הבית שמהווים מפגע יתושים (דווח לאיתי לחמי, מנהל מדור ניטור יתושים ברשות הטבע והגנים). חסרי חוליות נוספים – מין של דפניה (4), ימשוש מהסוג כירנומוס (2), החילזון בוענית חדה (1) ובריום מהסוג קלאון (1).

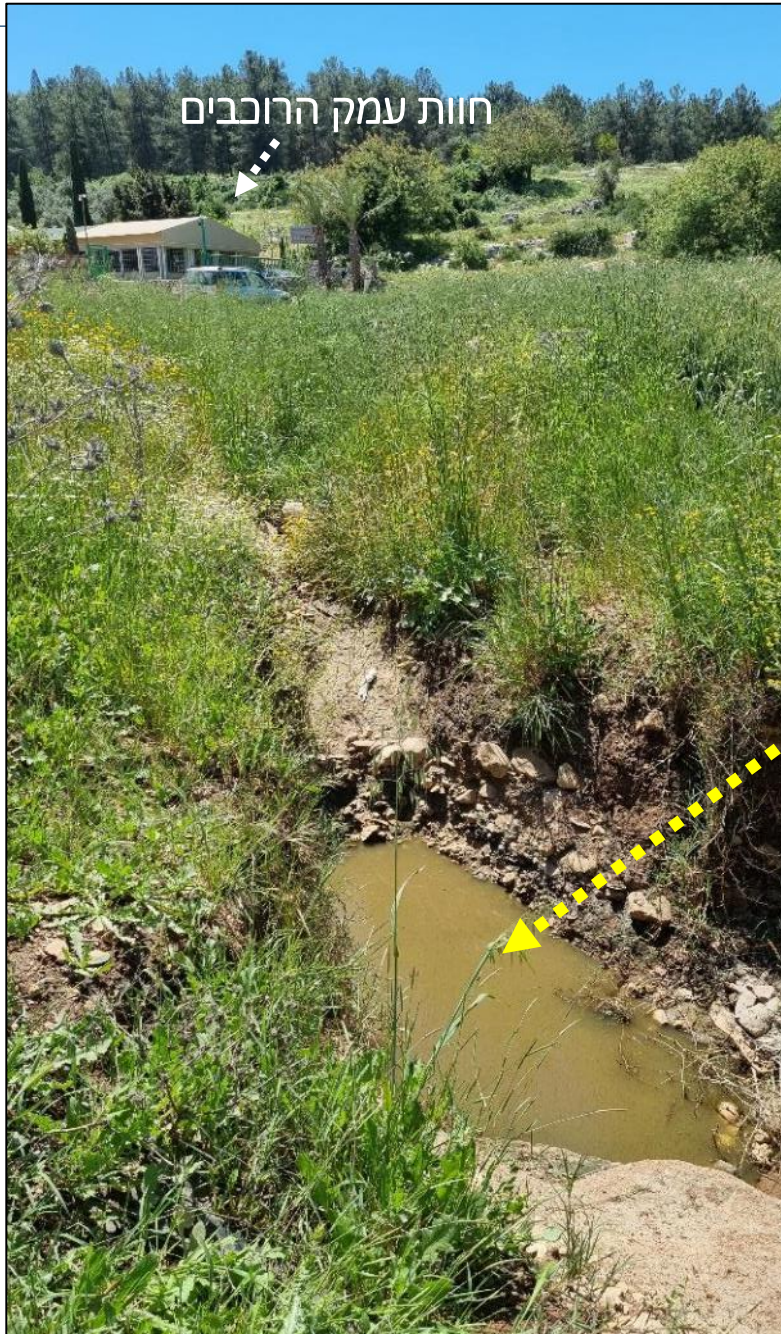
הנקודה היחידה בה נמצאו מעט מים הייתה בערוץ נחל עילוט במורד הכביש שמוביל ל"חוות עמק הרוכבים". זהו מקטע חתור של הנחל שגורם לבעיות של סחיפת קרקע. גוף המים היווה מפגע של זחלי יתושים עוקצים מסוג כולכית (3). עוד נמצאו בו זחלים של רקבן הבוץ (2) וזחלים של ימשוש מהסוג כירנומוס (2). נ"צ: 222239/737906. יתכן והמפגע נגרם מאיכות מים גרועה ועומס אורגני כתוצאה מגלישת ביוב לנחל. המפגע דווח לאיתי לחמי, מנהל מדור ניטור יתושים ברשות הטבע והגנים.

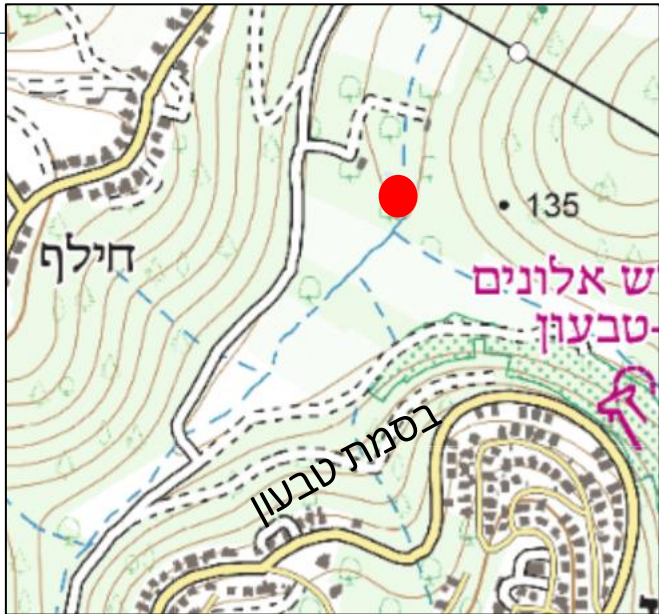
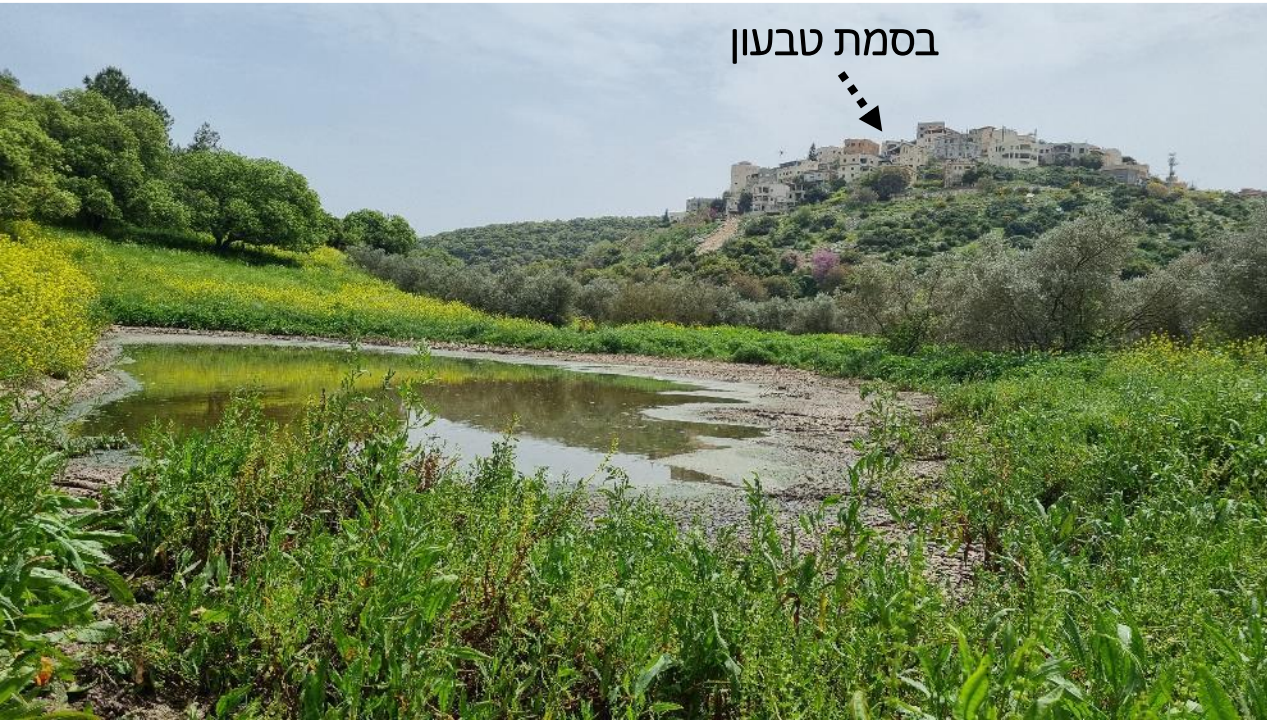
בריכה ליד תחנת שאיבה לשפכים (אתר מס' 32 בסקר בתי גידול לחים)

גוף מים צפונית לבסמת טבעון שממוקם בערוץ נחל אכזב. האתר מוקף במטעי זיתים, ממערב לו תחנת שאיבה לשפכים ומצפון חומת בטון. במועד הסיור גוף המים היה בתהליך של התייבשות. תשתית הבריכה חרסיתית וטובענית. **הריח שנדף מהבריכה ומראה המים העידו שהיא מכילה שפכים**. מקור השפכים יכול להיות מצינור שנכנס לבריכה או מתקלות בשוחת הביוב / תחנת השאיבה הסמוכה. הערכיות האקולוגית של האתר נמוכה.

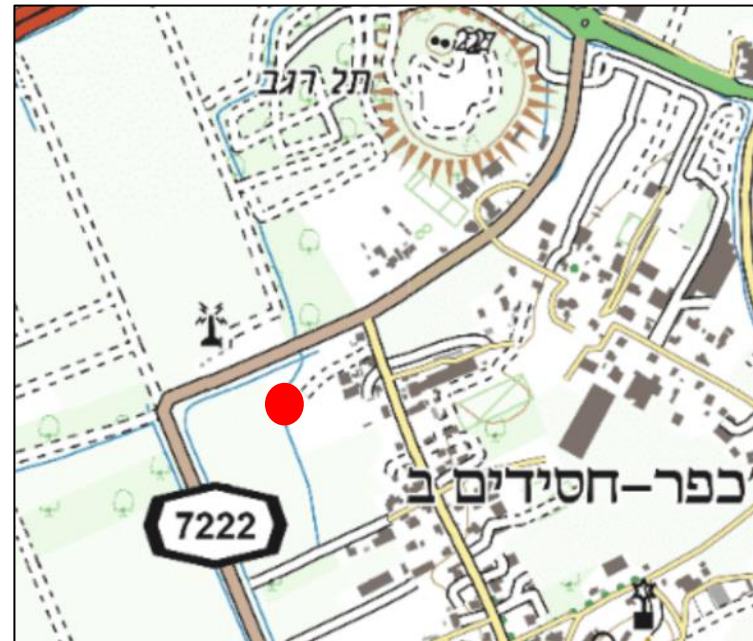
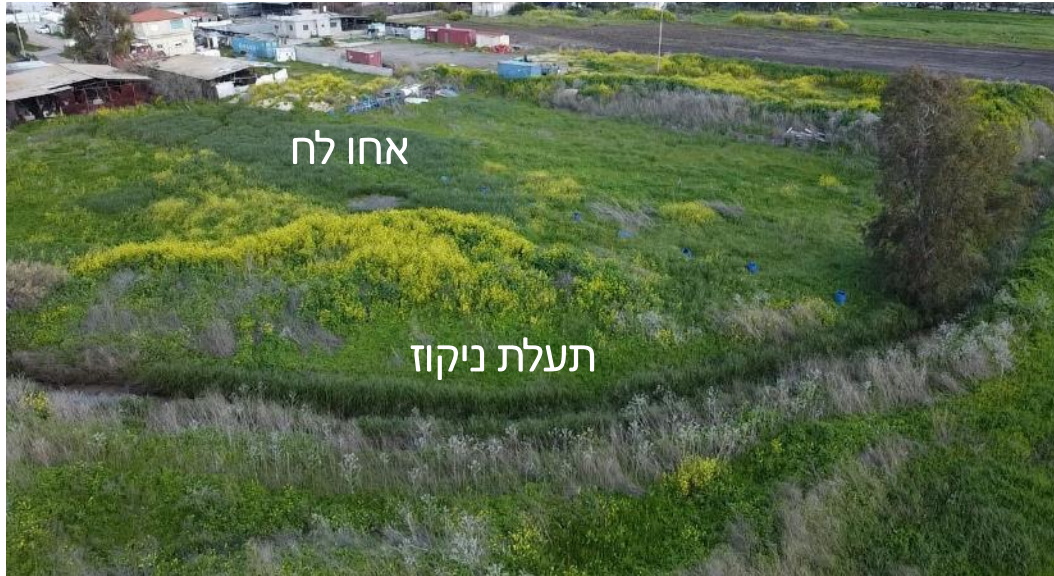
תעלת ניקוז בשוליים הצפון-מערביים של כפר חסידים ב' (אתר מס' 44 בסקר בתי גידול לחים)

תעלת ניקוז שחוצה שטח חקלאי. במעלה התעלה בחלקה הדרומי, היא נמצאה צרה, רזודה ויבשה. בחלקה התחתון התעלה מתרחבת ומכילה מקטע ארוך עם מים שנמשך עד החצייה של הכביש (רח' תל רגב) במעביר ניקוז בצורת box. לאורך גדות התעלה הצמח הדומיננטי הוא אגמון ימי. דרומית-מזרחית לתעלה ישנו שטח של אחו לח שמאופיין במשטח גדול של שברק משובל.

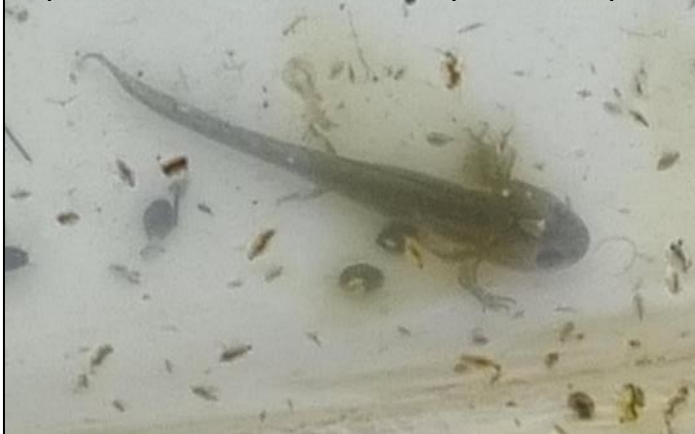
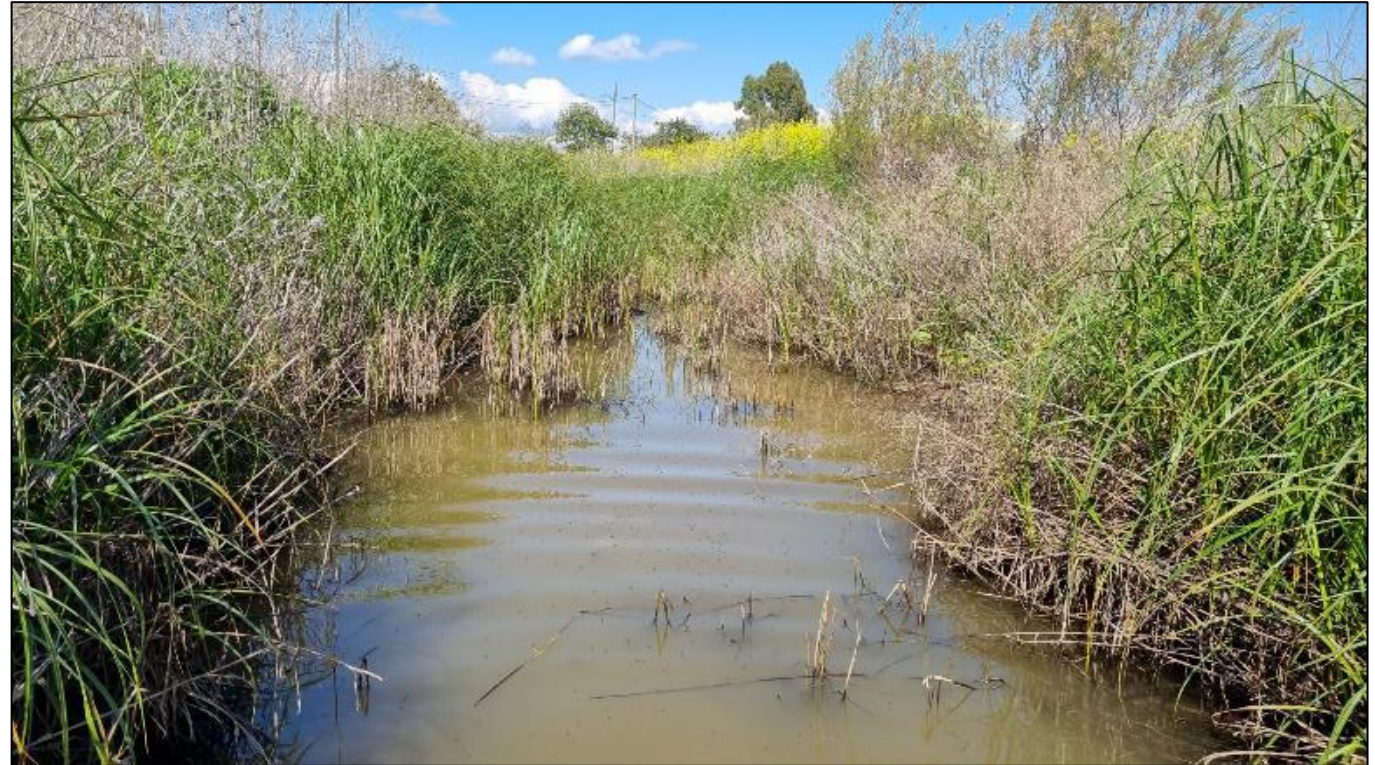
ראשן של טריטון הפסים שנמצא בתעלת ניקוז

ככל הידוע לא נעשה בעבר דיגום בתעלה. נמצאו בה ראשנים של טריטון הפסים ואילנית מצויה. זהו ממצא חדש בעמק זבולון ולא מוכר. כמו כן, זהו מספר טקסונים של חסרי חוליות אקוויטיים – צידפונית ירוקה גדולה (3), ימשוש מהסוג כירונמוס (2), ימשוש אפור (3), פרטים בוגרים של חיפושית שחיינית (1) וחילזון מהמין בוענית חדה (2).

באתר מתרבים שני מינים של דו-חיים, אחד מהם מוגדר בסכנת הכחדה חמורה. לאור זאת, זהו בית גידול אקוויטי עם ערכיות גבוהה שיש לשמור עליו ולסמנו במפות.

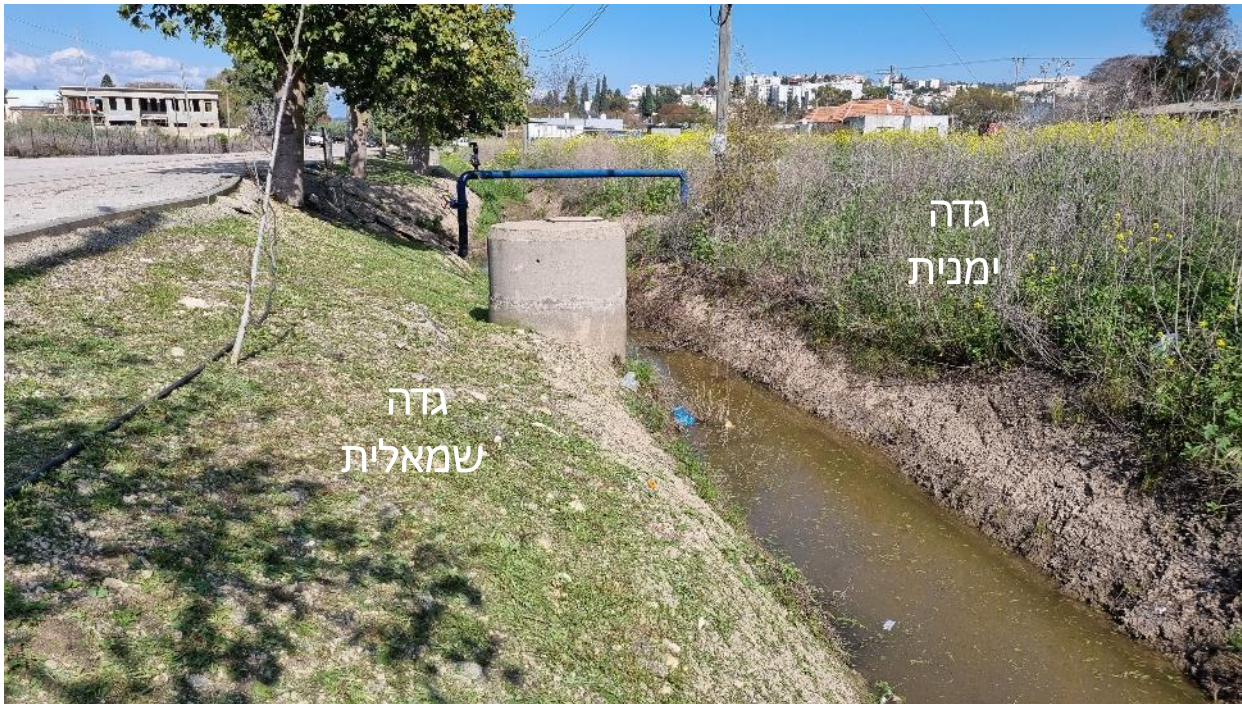
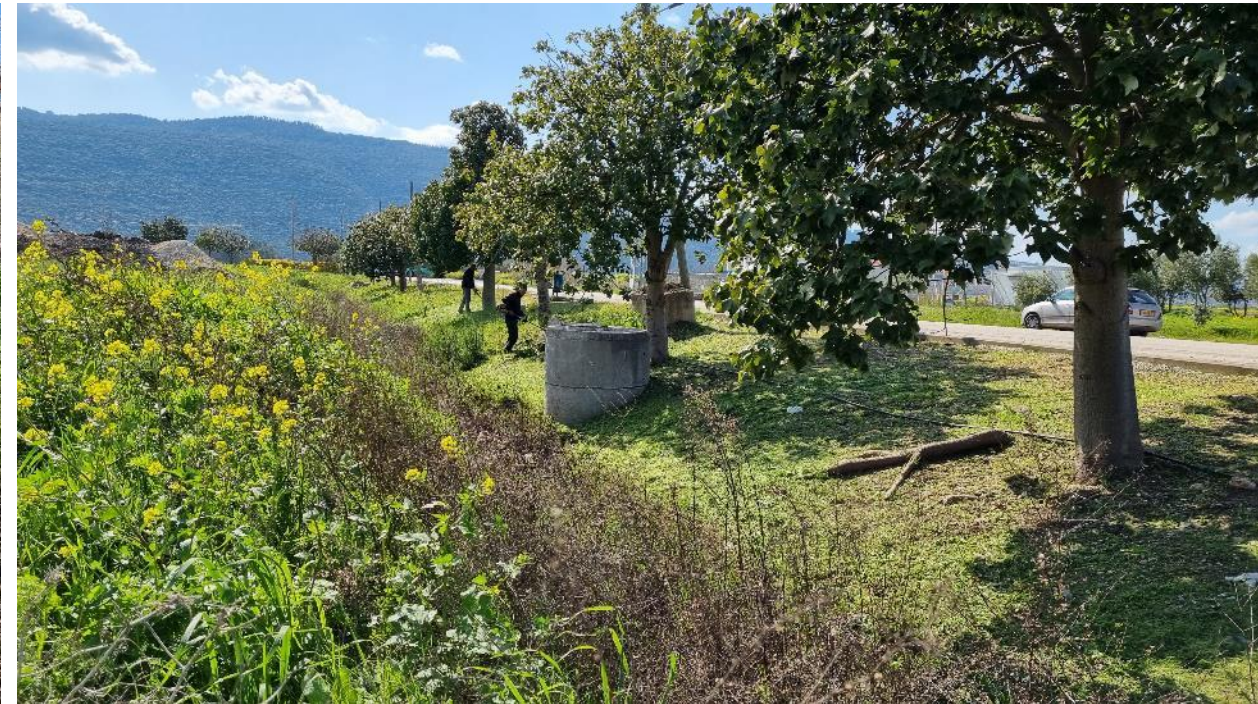
תעלת ניקוז לאורך כביש בכפר חסידים ב' (אתר מס' 45 בסקר בתי גידול לחים)

תעלת ניקוז לאורך כביש פנימי בכפר חסידים. מתחברת לתעלת הניקוז החקלאית (אתר 44) לפני שהיא חוצה את הכביש. לאורך הגדה השמאלית ישנו פס של גינון ציבורי והגדה הימנית אינה מטופלת. במועד הסקר היו בתעלה מים רק במורד לקראת החיבור, ולא נמצאו בה ראשנים של דו-חיים. לסיכום, התעלה אינה בית גידול אקווי איכותי והפוטנציאל שלה נמוך.

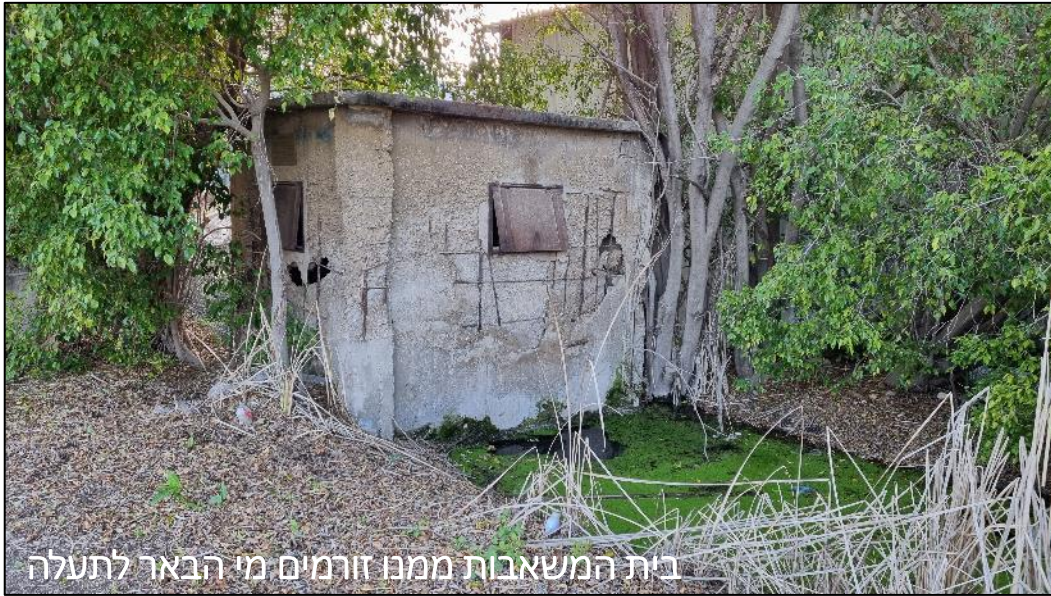
בית המשאבות ממנו זורמים מי הבאר לתעלה

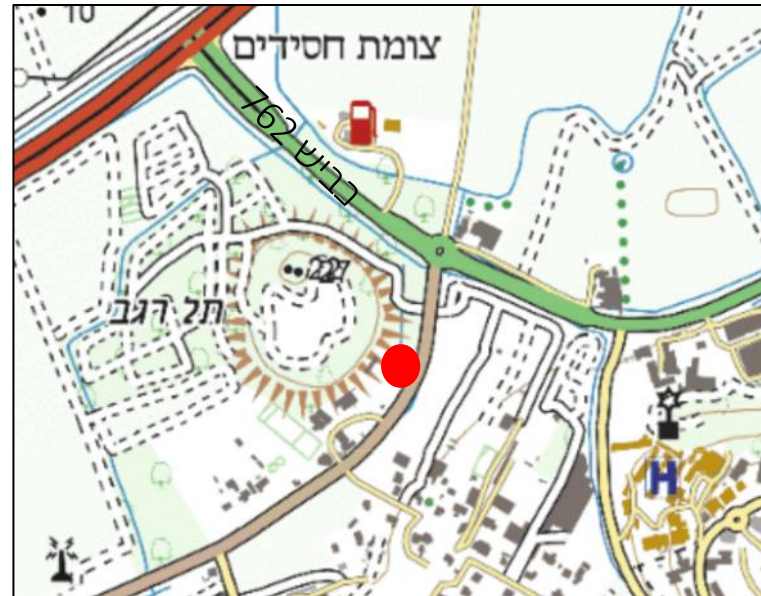
מעיין שמזין תעלת ניקוז בשוליים הדרום-מזרחיים של תל רגב (אתר מס' 37 בסקר בתי גידול לחים)

באר ארטזית שנמצאת במבנה ישן של כפר חסידים, ששימש החל משנות ה-30 בית שאיבה. הבאר סיפקה מים לשטחי הישוב במשך 20 שנה. המים זורמים מהמבנה בזרימת איתן לתעלת ניקוז שמקיפה את תל רגב לצד הכביש (רח' תל רגב). במורד התעלה ממשיכה לאורך הרחוב וכביש מס' 762 עד לחיבור נחל ציפורי.

בדיגום בתעלת הניקוז נמצאו בגוף המים ראשנים של אילנית מצויה.

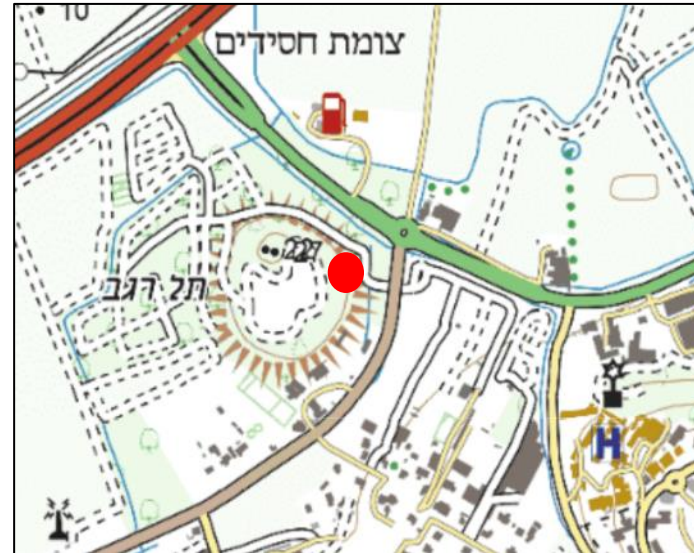
מעיין בשוליים המזרחיים של תל רגב (אתר מס' 74 בסקר בתי גידול לחים)

מעיין או מי תהום גבוהים שמזינים תעלה בשוליים המזרחיים של תל רגב. הנביעה יוצרת גוף מים קטן יחסית ורדוד. רוחב התעלה כ-3 מ', העומק המרבי של עמודת המים 15 ס"מ והתשתית רכה וללא תשתית אבנית.

התעלה מוצלת ע"י העצים (פיקוס התאנה ונוספים). בגוף המים גושים של כרפס הביצות ועל פני המים כיסוי של עדשת מים זעירה.

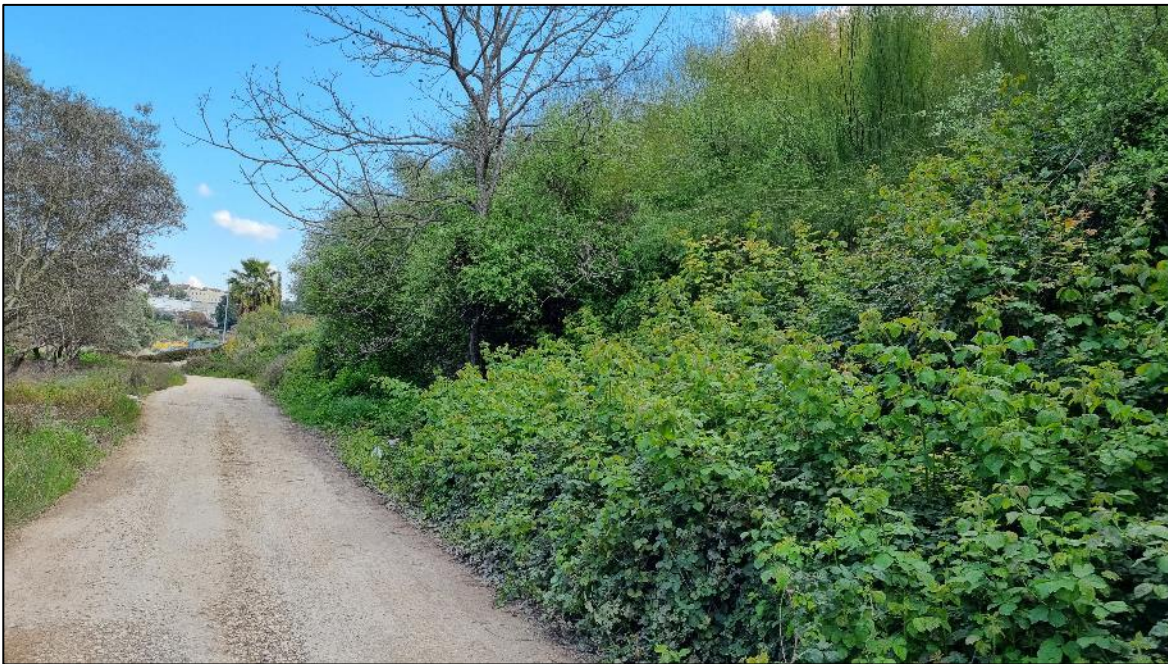
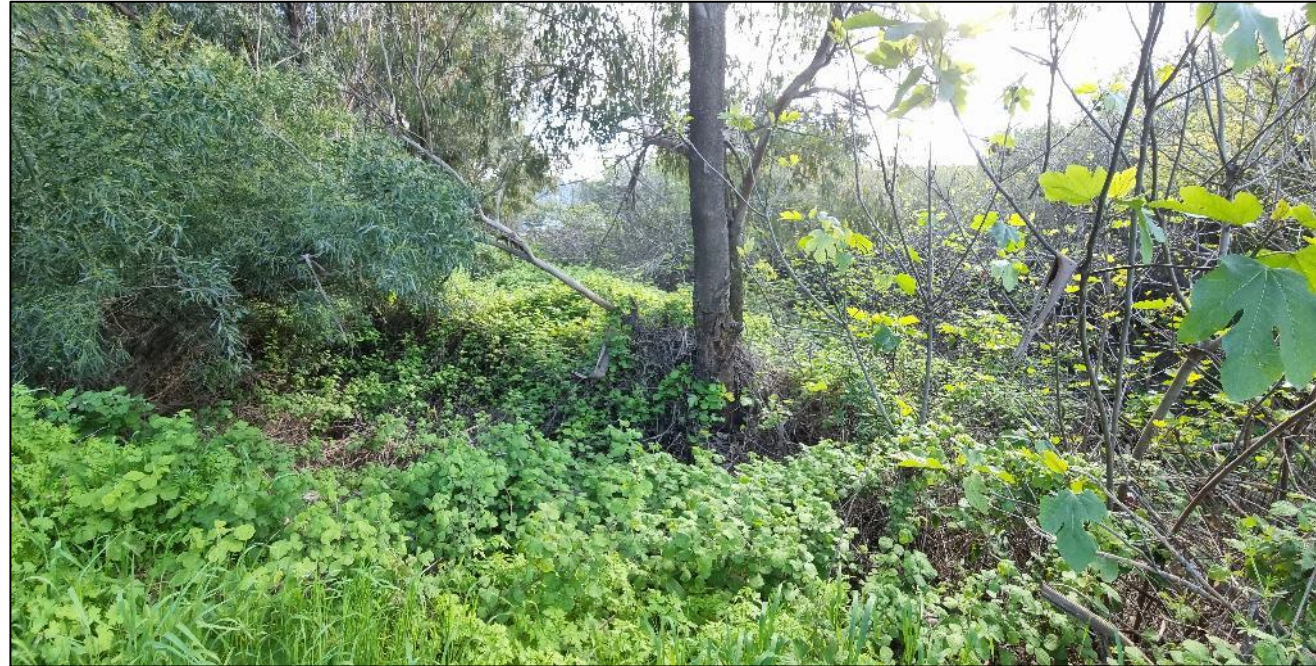
מעין בשוליים המזרחיים של תל רגב (אתר מס' 74 בסקר בתי גידול לחים) - המשך

ככל הידוע לא נעשה בעבר דיגום באתר. נמצאו בגוף המים ראשנים של אילנית מצויה. כמו כן, זוהו מספר טקסונים של חסרי חוליות אקוויטיים – הסרטן טחבית המים (2), צידפנית ירוקה מאורכת (2), זחל שפרירית (1) וחילזון מהמין בוענית חדה (1).

הערכיות האקולוגית האקוויטית של האתר בינונית. עם זאת, גוף המים משתלב בפסיפס של בתי גידול לחים ויבשתיים שסובבים את תל רגב ומייצרים מרחב אקולוגי ונופי איכותי וייחודי בשולי עמק זבולון סמוך לרכסים וכפר חסידים.

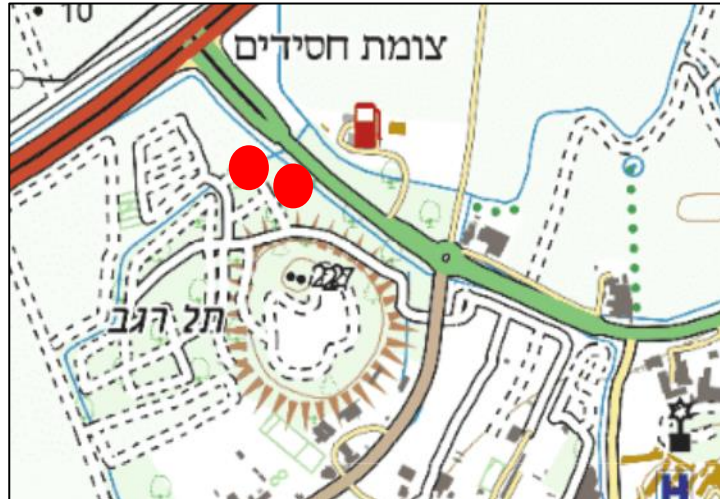
תעלת ניקוז עם מבנה טרפזי (אתר 42)

אתר 42 – תעלת ניקוז עם מבנה טרפזי. גדות תלולות. הצמחיה כוללת קנה מצוי, כרפס הביצות ומינים סגטליים. המים שזורמים בה חוצים את הכביש עד למפגש עם נחל ציפורי. במעלה זו אותה התעלה של אתר 44. מקור המים כנראה מנביעות מי תהום גבוהים ונגר חורפי.

בדיגום לא נמצאו ראשנים של דו-חיים. זהו מקטע הנדסי ולא איכותי של התעלה שאפשר לשקם אותו.
