NAHAL TZIPORI נחל ציפורי وادي الملك

מדד איכות מורפולוגית - נחל ציפורי

מצב קיים 13.3.22

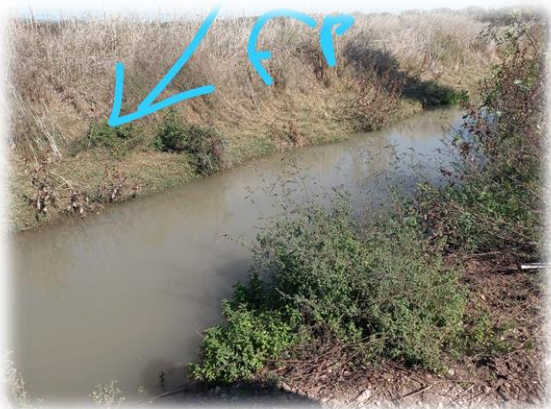
פשט הצפה עכשווי

כתוצאה מהתחתרות בנחל במיקומים מסויימים פשט ההצפה מנותק מהנחל (S3 במעלה, IMS1, S4, S6, S11-14). בחלק מהמקטעים הבחנו בהתפתחות עכשוית של פשט הצפה צר ו/או מנותק.

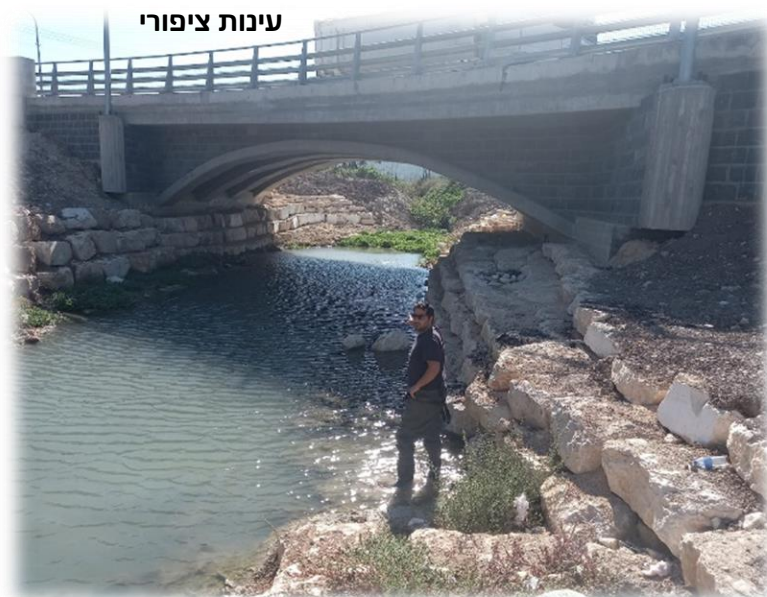
לאורך מרבית הערוץ ניתן לראות סימני ארוזיה ונסיגת גדות. ארוזיית הגדות מושפעת מאוד מחקלאות ורעייה המתקיימים בסמוך לנחל ובתוכו והתוצאות ניכרות במיוחד במוקדים ספציפיים בהם מעבר קבוע של עדרים (S10, IMS19). גדות נחל ציפורי לכל אורכו מורכבות חומר טבעי פרט למקטע אחד (S4) בו יש גדות מלאכותיות. לא נצפתה קריסת גדות נרחבת לאורך הנחל. בקטעי נחל חתורים נצפתה התבססות צמחיה והתייצבות הגדות, למרות שבגדות תלולות וחשופות נצפתה לעיתים התמוטטות גדות (פחות מ-5% בכל מקטע שהוא). תזוזה אופקית של הנחל מוגבלת על ידי החקלאות, המבססת את ערוץ הנחל במקומו ומונעת תהליכים פלוביאליים טבעיים שעשויים להגדיל את הפיתוליות.

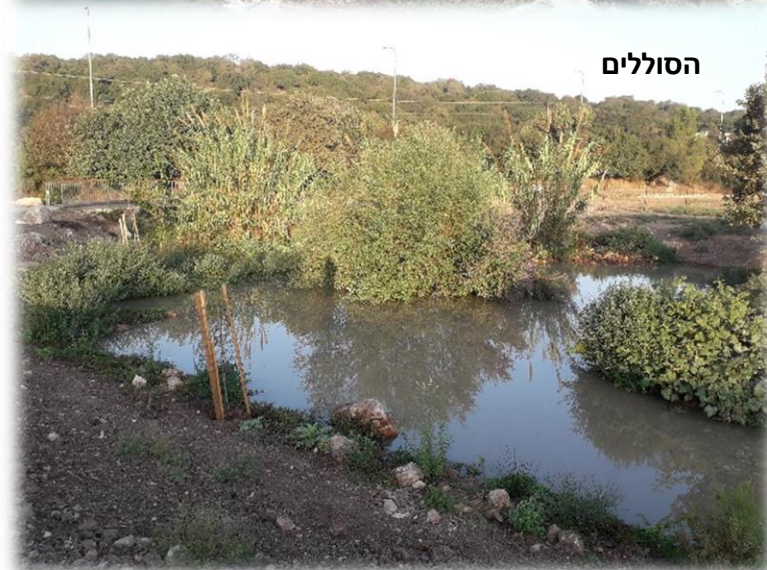
פעולות שיקום מהשנים האחרונות הרחיבו את ערוץ הנחל (S3 במחלף החדש, S5). רוחב הערוץ הממוצע לכל אורך הנחל הוא 9.8 מ' ונע בין 0.6 ל-31.2 מ'. חישבנו את יחס הרוחב לעומק עבור על מקטע על מנת להעריך את אנרגיית הזרימה בנחל. לנחל חסר הגידול הלינארית הטיפוסי ביחס רוחב-עומק כתגובה לעליה בכמות המים בכיוון המורד, כתוצאה ממורפולוגית הערוץ המלאכותית במורד סכר הטייה. רום תשתית הערוץ נע בין 3-320 מ' מעל פני הים.

הרחבת הערוץ בעת פעולות שיקום מקטינה את אנרגיית המים ויוצרת בריכות שיקוע לסדימנטים

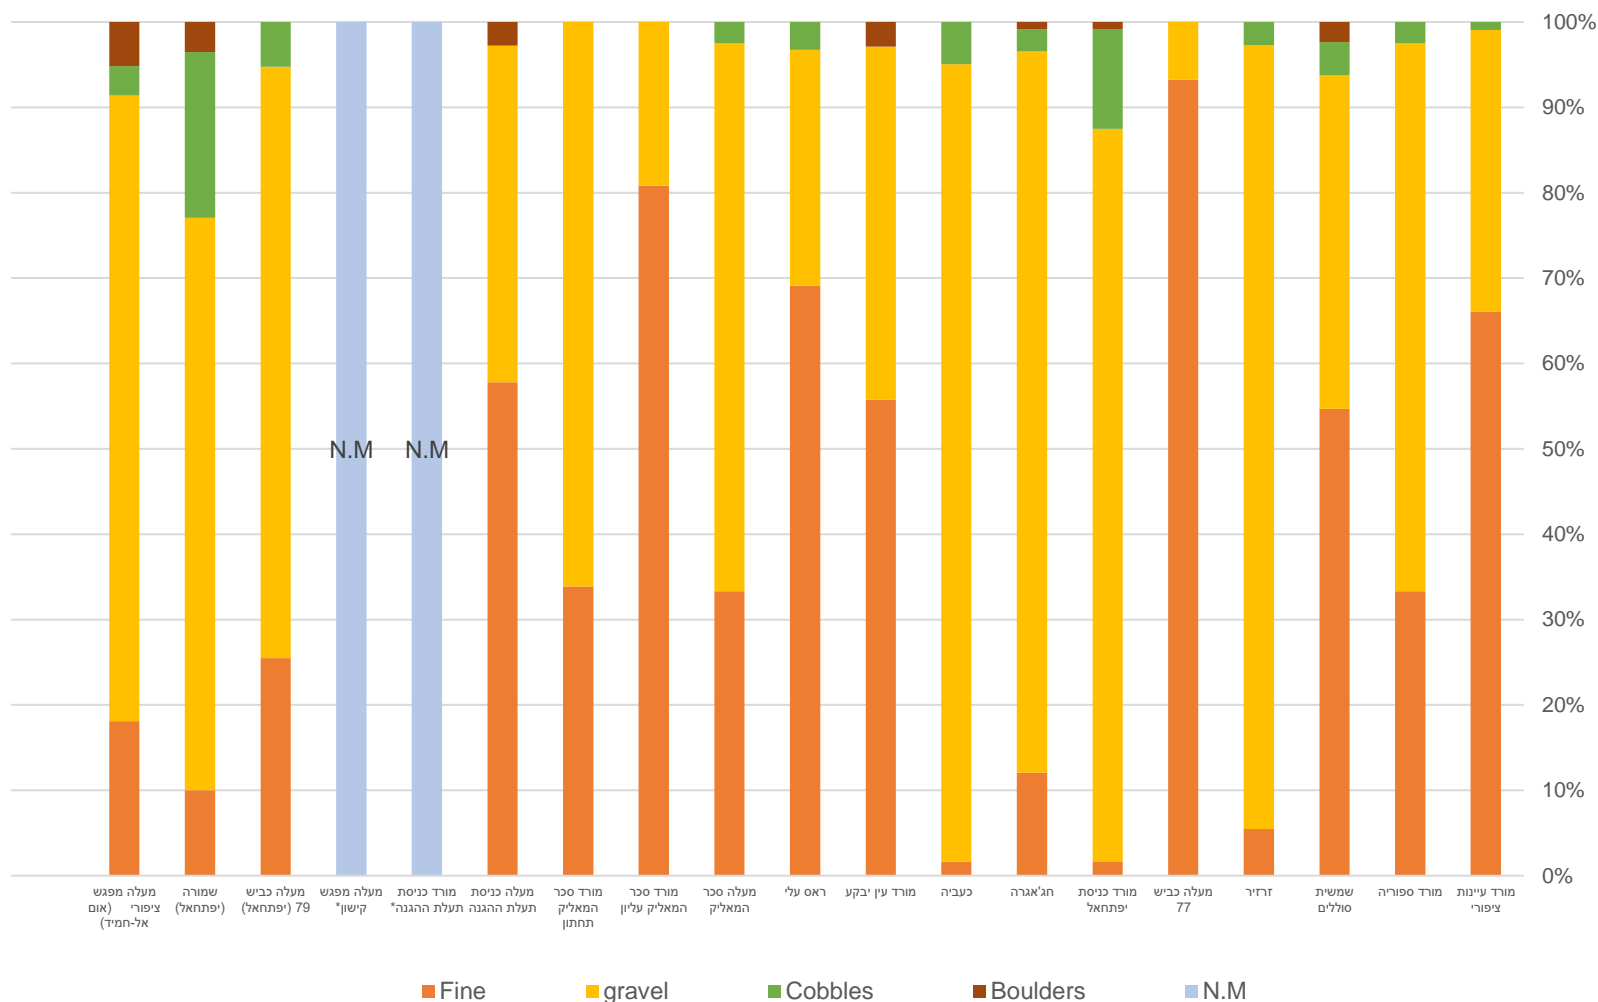
התפלגות גודלי גרגר בתחנות הניטור השונות

מבנה התשתית הטבעי של נחל ציפורי הוא חצאי מעורב עד לאזור המורד האלוביאלי. מבנים מורפולוגיים אופייניים כגון riffle-pool נצפו לעיתים. בקטעים מסויימים נצפתה סתימה או כיסוי מלא של התשתית על ידי סדימנט דק גרגר, בעיקר במורד האזורים בהם בוצע לאחרונה שיקום (תחנות ניטור 1, 3, 5).

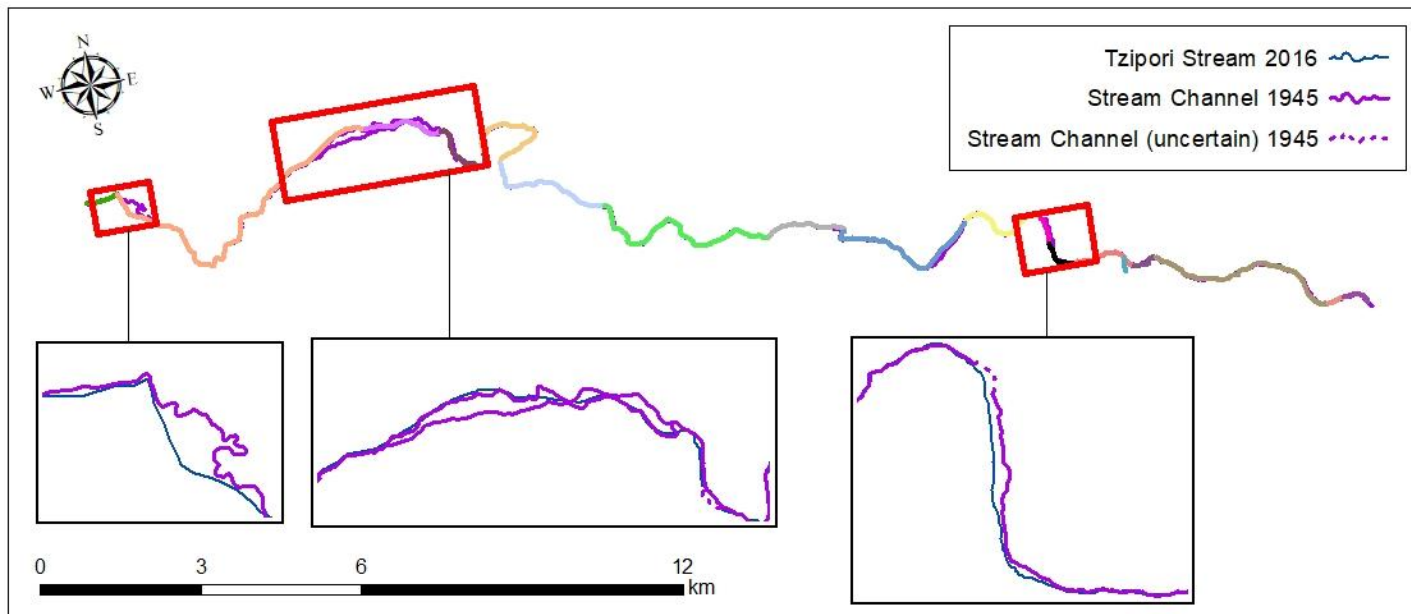
ניתוח השוואתי של מיקומו ההיסטורי של ערוץ הנחל

בישראל, פעולות של הזזת ערוצי הנחלים לטובת הגדלת שטחים חקלאיים, פיתוח, ותשתיות הינן נפוצות. ניתוח תצלומי אוויר סייע בשרטוט ערוץ הנחל ההיסטורי ומדידת מרחק התזוזה. המקטעים המעלי והמורדי ביותר חוו את השינוי המשמעותי ביותר, הכולל את ישור הערוץ ואיבוד הפיתוליות הטבעית. עם בניית המאגר נבנה ערוץ לטובת פיתוח המאגר. בערוץ המלאכותי אין צמחיית גדות, הערוץ חתור ומנותק מפשט ההצפה, ומונע תהליכים נחליים, כגון תזוזה אופקית בפשט ההצפה.

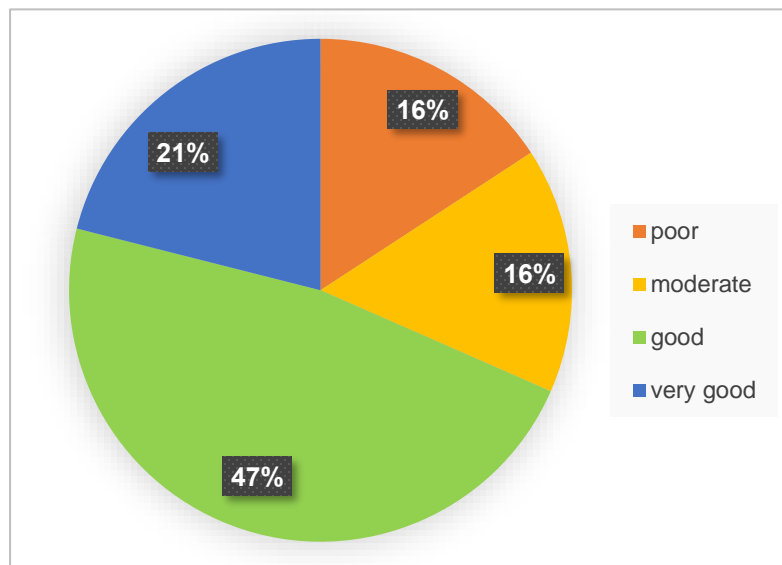
התפלגות תוצאות מדד ה- MQI עבור מקטעי הנחל השונים

התפלגות תוצאות מדד ה- MQI מראות ש-68% מהמקטעים מקבלים ציון "טוב" ו-"טוב מאוד", אך עדיין יותר מ-30% מהתחנות מקבלות ציון בינוני ומטה. ארבעה מקטעים קיבלו ציון "טוב מאוד" בעוד ששלושה מקטעים קיבלו ציון "גרוע". איור 12 מראה את תרומת קטגוריות האינדיקטורים השונים לציון ה-MQI הסופי בכל מקטע.

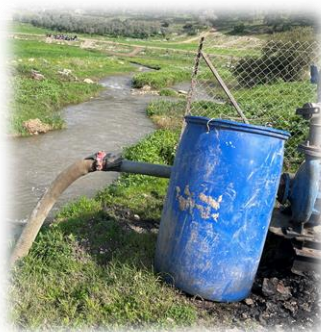
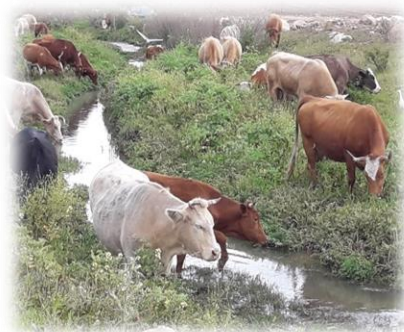
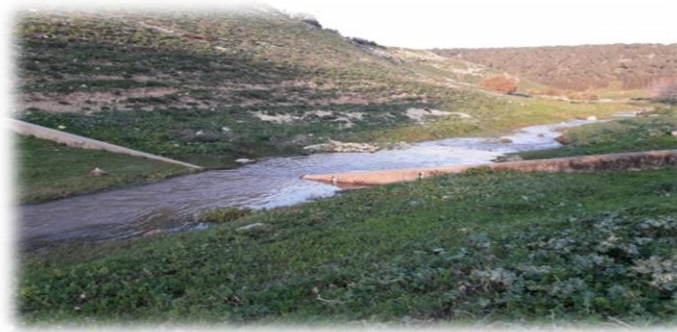
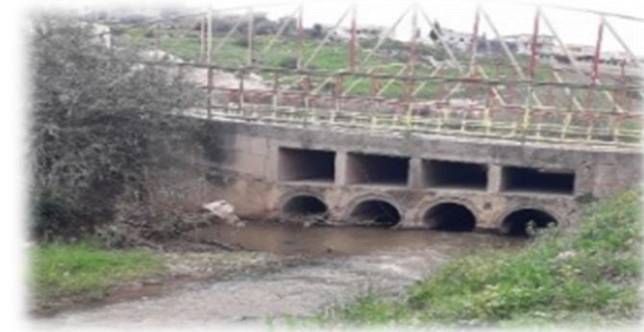
מקטע	גורם מפר	פיתרון מוצע
10	נחל יפתחאל נכנס לציפורי סמוך למאגר נטוש	שיקום התצורה ההידרולוגית עם בית גידול לח במאגר הנטוש
11	מעבירי מים מפריעים למעבר סטימנט וצומח מעוצה	
12	רעייה מאסיבית, צומח מדורדר	שת"פ עם משרד החקלאות, מחלקת רעייה, לפיתוח תכנית לניהול הרעייה.
13	רעייה מאסיבית, צומח מדורדר	שת"פ עם משרד החקלאות, מחלקת רעייה, לפיתוח תכנית לניהול הרעייה.
14	רעייה מאסיבית, צומח מדורדר לגמרי, ערוץ הוזז לטובת חקלאות וסלילת כביש

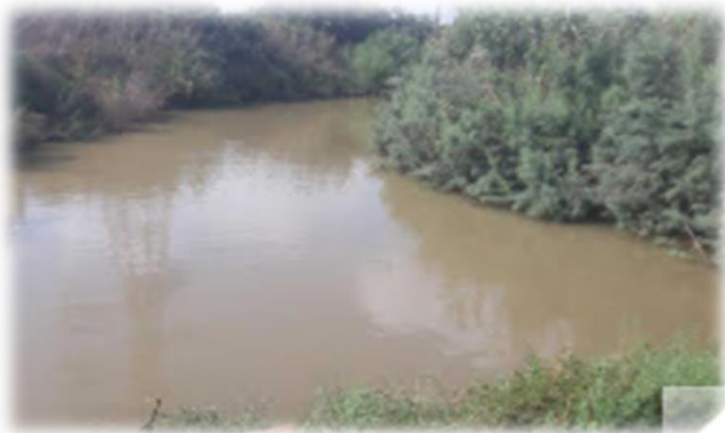
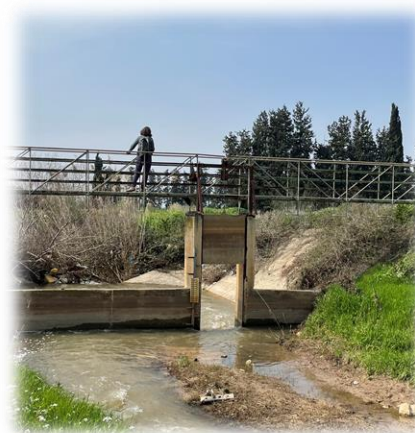
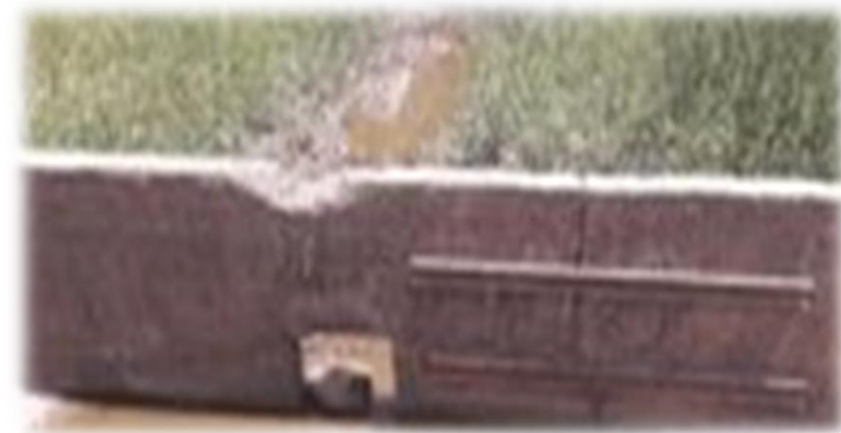
אזור D: כביש 70 - קישון

פיתרון מוצע	גורם מפר	מקטע
תכנון גשר גבוה למניעת זרימה במסלול אחד. סדרה של מעבירי מים מפריים במעט זרימה של סדימנט וצומח מעוצה	הגשר החדש עשוי להוות מכשול הידרולוגי ולהפריע לזרימת סדימנט וצומח מעוצה	15
הוצאת הסכר מהנחל, העברת נקודת השאיבה למורד, שיקום מורפולוגיית פזרות בערוץ, עם אפשרות להתבסס על הפיתוליות ההיסטורית, שיקום צמחיית הגדות	סכר ההטיה והמאגר מגבילים קישוריות של זרימת מים וסדימנטים, יישור היסטורי של ערוץ עם פיתולים, מבנה מלאכותי של תעלה משנית אינו מאפשר תהליכי תיקון גיאומורפיים טבעיים, ירידה בכמות המים הזורמים, צמחיה מדורדרת	16
הוצאת מבנה הבטון מהנחל, החלפה בסכר המאפשר וויסות ואכיפה של שאיבת מים	מבנה בטון רוחבי, ירידה בכמות המים הזורמים, ריכוז גבוה של סדימנטים מרחפים, אין רציפות במעלה	17

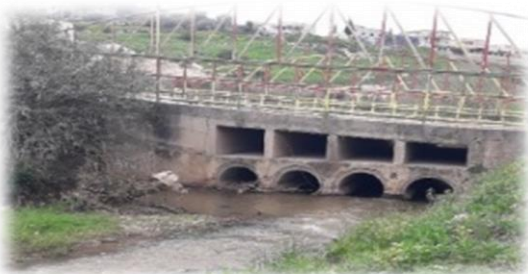
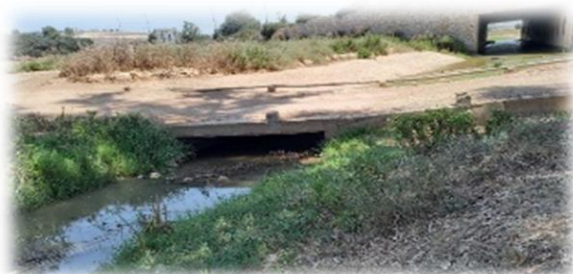
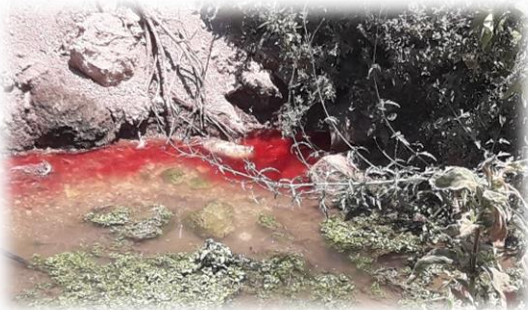
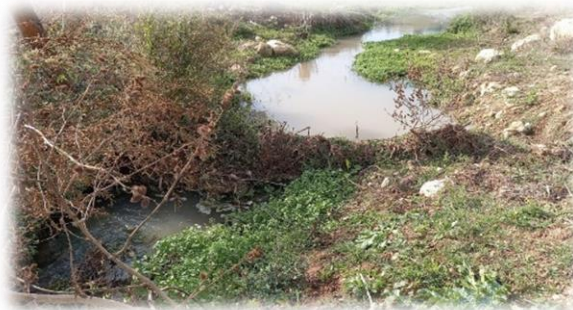
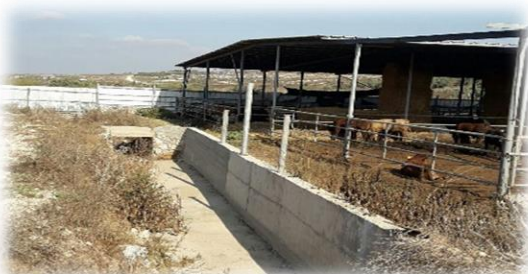
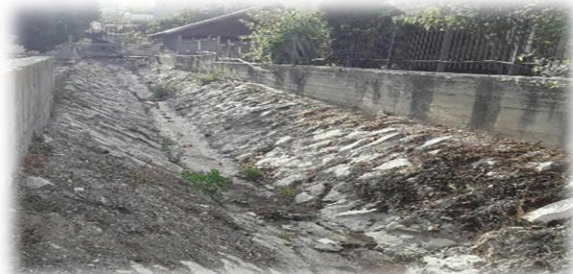
סדימנטציה של הנחל

במרבית המקטעים בנחל מצאנו תפקוד נמוך, בעיקר בהמשכיות זרימת המים והסדימנטים בנחל. ההשפעה העיקרית של הירידה בתפקוד הנחל היא הירידה ביכולתו להסיע סדימנטים, המתבטאת בסדימנטציה של התשתית הטבעית בחומר דק גרגר ויצירת תנאים ביצתיים בערוץ הנחל. מאמצי שיקום מהשנים האחרונות הרחיבו את ערוץ הנחל באזורים בהם הערוץ הטבעי היה צר. הרחבה זו הקטינה את עוצמת הזרימה וכן את יכולת הסעת הסדימנטים וגרמה להשקעת סדימנטים וסתימה של התשתית החצצית על ידי חומר דק גרגר (תחנות ניטור 1, 3, 5, איור 6), תהליך המשפיע לרעה על בתי הגידול של חסרי חוליות.

מספר גורמים תורמים לסדימנטציה של הנחל. הגורם הראשון: בבניית המחלף החדש ליד עינות ציפורי הוכנסה אדמה לתוך הנחל על מנת להטות את הזרימה. תוספת החומר הלא מלוכד יחד עם הרחבת הערוץ מתחת לגשר גרמו לשקיעת הסדימנט וכיסוי מלא של התשתית. החומר שהוצא מהנחל בתום העבודות (2021) הונח על גדתו השמאלית של הנחל במעלה לחלקות השיקום של אזור החיץ, ובסבירות גבוהה ישוב לנחל לאחר אירוע הגשם הבא. מהלך זה עשוי לגרום לכיסוי הצמחיה שנשתלה בנובמבר 2021 כחלק מפרויקט השיקום באזור החיץ. אנו ממליצים להניח חומר המוצא מהנחל באתרים יעודיים ומוגדרים מראש.

הגורם השני: פעולות השיקום ליצירת תשתית במבנה step-pool במקטע הסוללים גרמו להרחבת הערוץ ויצירת בריכות במערכת נחלית בה אין בהכרח בריכות עמוקות מלכתחילה. הבריכות שנוצרו משמשות כמלכודת לסדימנטים המכסים את תשתית החצץ המקורית מה שהוביל לפגיעה בבתי הגידול המימיים ובאיכות המים. בתחנת ניטור 5 יתכן והתרחבות הערוץ נגרמה כתוצא המלחצי רעייה שגרמה לקריסת גדות והובילה לערוץ רחב מידי בו התשתית נקברה תחת סדימנטים דקי גרגר. יתכן וחומר זה יוסע בעת אירוע שטפוני גדול. המשך הניטור יאפשר ללמוד על תהליכי ההסעה המתבססים על הספיקות המשתנות בנחל.

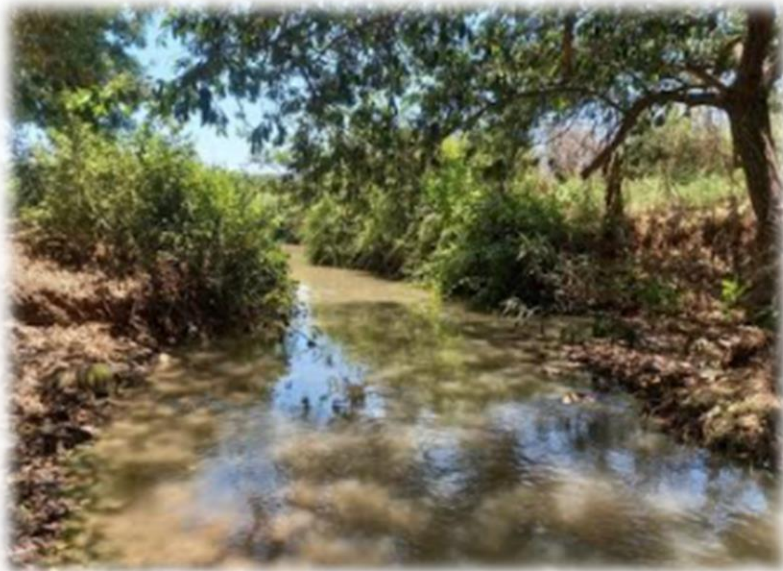
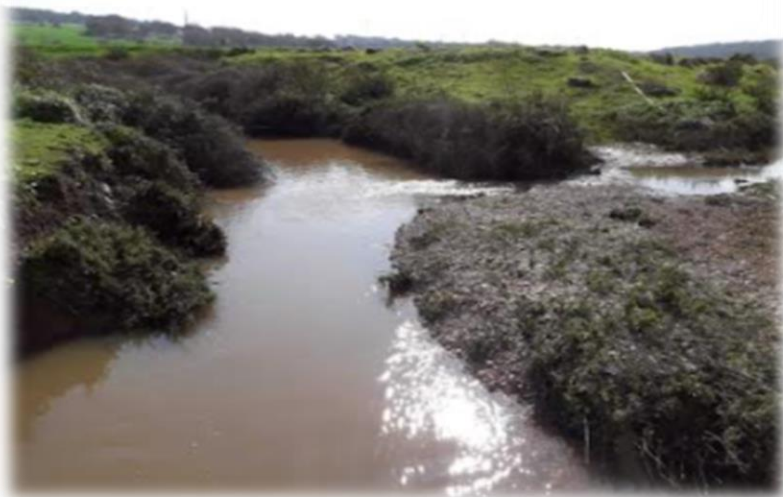
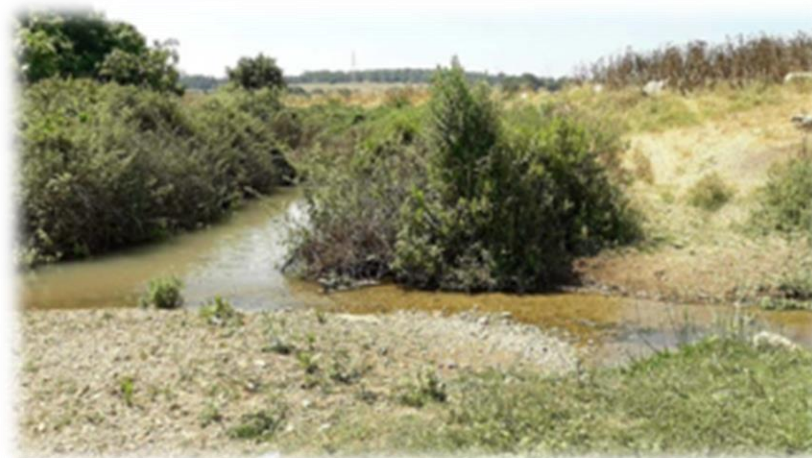
1. פעילות סכר ההטייה והערוץ המשני גורמים להפרה חזקה בתהליכים פלוביאליים בנחל ומוסיפים אלמנט משמעותי של מלאכותיות. המקטעים 12, 13, 14, ו-15 קיבלו ציון גרוע, בינוני, בינוני, וגרוע, בהתאמה. אנו ממליצים שחלק משמעותי בשיקום הכללי של הנחל יטפל במקטעים אלו. אנו ממליצים להוציא את מתקן ההטייה הקיים (מקטע 12) ולהחליף את מבנה הבטון הממוקם לרוחב הנחל במקטע 15 במתקן מסוג "sluice gate" המאפשר רציפות אורכית מלאה של זרימת המים, הסדימנט, והצומח המעוצה, כשהסכר פתוח בעת אירועי זרימה שטפונית בלבד. שיפור רמת התפקוד של הנחל במקטע זה יחד עם שיפור הרציפות של זרימת הבסיס תשפר את המצב האקולוגי הכללי במקטעים אלו. אנו ממליצים על קידום פרוייקט זה בתהליכי התכנון.

2. פעולות שיקום מהתקופה האחרונה גרמו, בלי להתכוון, לתוצאות שליליות. אחת מפעולות אלו היא הרחבת ערוץ הנחל כחלק מהשיקום הנופי. כשמשנים את מורפולוגיית הנחל יש לוודא שבתנאים החדשים שנוצרו אנרגיית הזרימה מספקת על מנת להסיע את הסדימנטים בנחל ומאפשרת שמירה על רציפות הזרימה. אנו מציעים שינוי גישה: להרחיב את פשט ההצפה ולא את הערוץ. הרווח מכך הוא כפול: שיפור המצב המורפולוגי של הנחל ויכולתו ליצור שיווי משקל במרחב מחד, ושיפור בתנאים המאפשרים התבססות בתי גידול אקולוגיים מאידך. אלו יחד משפרים את נראות הנחל מבחינה נופית.
